УДК 625.12:550.837.7

**ПРИМЕНЕНИЕ ГЕОРАДИОЛОКАЦИОННОГО МЕТОДА ПРИ  
ИССЛЕДОВАНИИ ДЕФЕКТОВ ВИСОКИХ НАСЫПЕЙ  
ЖЕЛЕЗНОДОРОЖНОГО ЗЕМЛЯНОГО ПОЛОТНА**

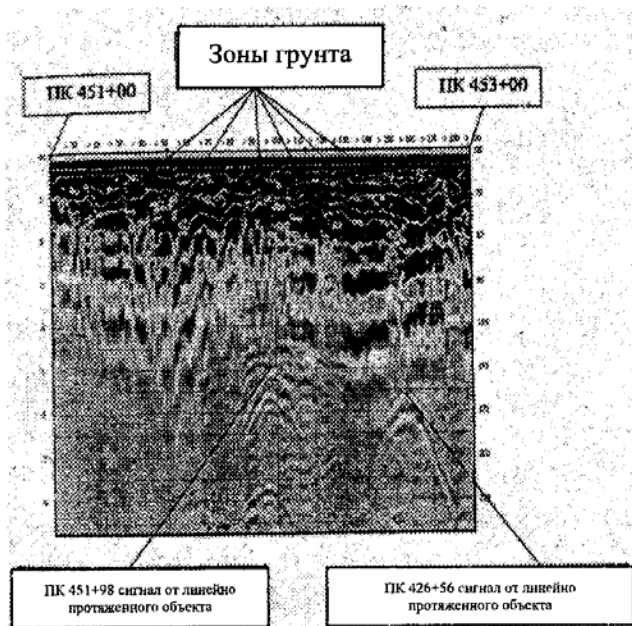
При георадарном зондировании обнаружены на глубинах 5-6,7 м линейно протяженные объекты, которые являются старыми дренажными прорезями. Над ними, как выяснено при анализе годографов, находятся зоны либо разуплотненных, либо переувлажненного грунта (Рис. 1).

Рис. 1. Годограф колебаний при прозвучивании земполотна:  
 - по оси абсцисс – расстояние в м;  
 - по оси ординат – глубина в м.

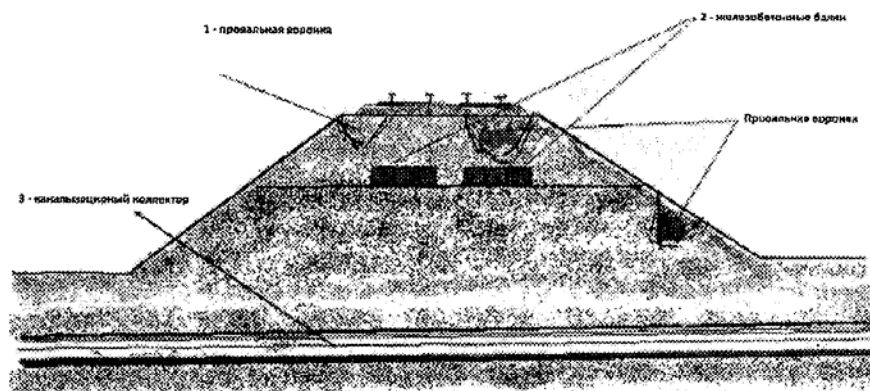
Одним из важных объектов на участке Красное-Львов, имеющего большое место, является земполотно над канализационным коллектором (рис.2). Земполотно представлено насыпью высотой 10 м с криволинейными в плане двумя путями. Под углом 45° к оси пути под насыпью проложен канализационный коллектор на глубине 16 м от головки рельса. Его проходка проводилась щитовым способом в водонасыщенных грунтах, имеющих

пльвинные свойства (сушеси и мелкозернистые пески) и попадавших вовремя работы щита в коллектор. Вследствие этого над коллектором образовались пустоты. Размещающиеся выше коллектора грунты обваливаются в эти пустоты, что способствуют разуплотнению грунтов насыпи, их провалу и образованию воронок, диаметром от 0,6 до 3,0м и глубиной от 0,7 до 2,0м.

Рис. 2. Поперечное сечение земполотна с вальками и коллектором:  
1 – провальная воронка; 2 – железобетонные балки; 3 – канализационный коллектор.

Как показали георадарные исследования грунты над коллектором существенно разуплотнены, что может быть связано с суффозионными процессами и их выносом в сторону откосов насыпи.

Для предотвращения образования провальных воронок под каждый путь на глубине 1,6 м от бровки балластной призмы было проложено по три железобетонные балки длиной 8 м и сечением 0,8х0,8 м.
