## ДОСЛІДЖЕННЯ ПРИЧИН ВИНИКНЕННЯ ПОЖЕЖ НА ЛОКОМОТИВАХ

Робота спрямована на виявлення причин пожеж на локомотивах, на прикладі електровозу ВЛ-80к, та аналіз інших випадків пожеж. Наведені результати досліджень отриманих шляхом аналітичного та хімічного аналізу деталей електровозу що стали первинними причинами займання трансформаторного масла на локомотиві та повного вигорання його секції.

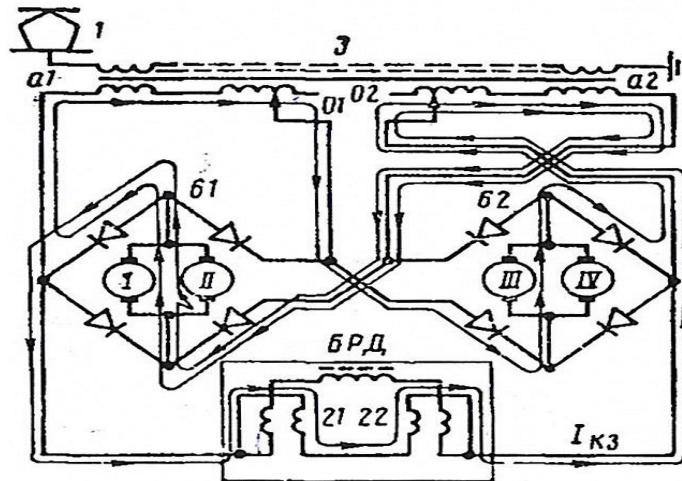
*Рис. 1- Спрощена схема протікання струму короткого замикання в електричних колах електровозу ВЛ-80к*

На наведеній схемі струмові котушки диференціальних реле 21 і 22 разом з дроселем увімкнені між двома точками ланцюга вторинних обмоток силового трансформатора, які мають рівні потенціали. Тому по струмовим котушкам при нормальній роботі схеми струм не протікає. Зрівняльний струм в струмових обмотках котушок реле 21 і 22 може виникнути у таких режимах, як: боксування однієї чи декількох колісних пар, відключен-

ня одного чи декількох тягових двигунів, відключення випрямної установки та рух електровоза на неходових позиціях [6].

В нашому випадку обидва контактних затискача з різних причин (один з причин оплавлення, другий з причини термічного розтріскування контактної пластини) одночасно та у рівному ступені втрачали електропровідність, як за рахунок підвищення опору розтріснутого матеріалу, так і підвищення опору фазовим перетворенням і процесом плавлення другого зразка. Обидва ці процеси сприяли попаданню розплавленого металевого розчину на трансформатор, резинові прокладки з подальшим підпалом трансформаторного масла, що і стало причиною загального пожежу на секції електровозу ВЛ-80к № 48. Таким чином можна зробити висновок про те, що подібний випадок пожежі не міг бути попереджений ні існуючими видами блокувань електричних кіл, ні існуючими надпотужними методами пожежогасіння.

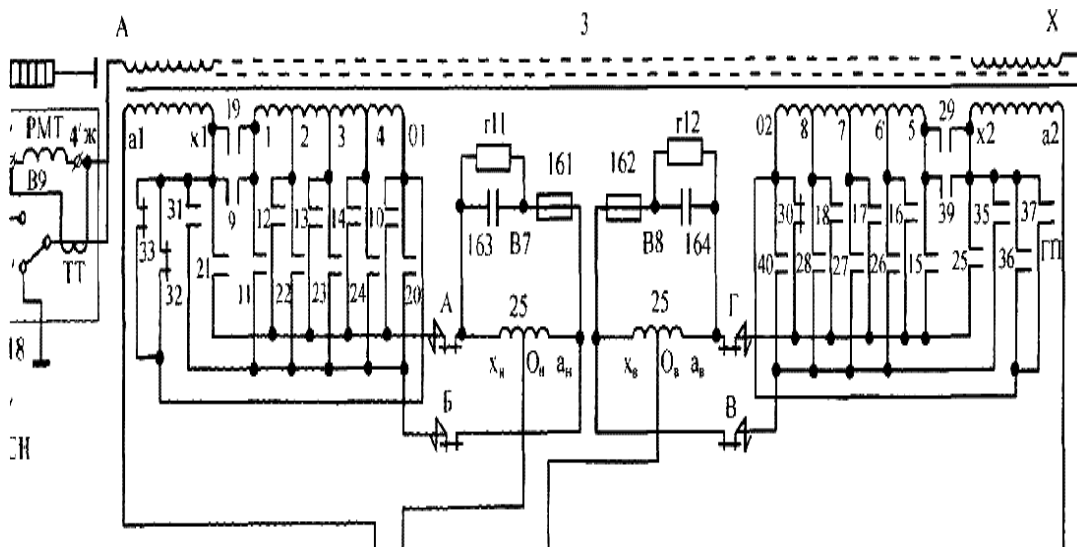
Рис. 2— Фрагмент електричної схеми електровоза ВЛ-80к

Зі схеми видно, що одночасний вихід з ладу двох контактів ланцюгів a1 і 01 не призводить до блокування або включення будь-якого електричного захисту електровоза. Тому загоряння буде і надалі підтримуватися дугою, що збільшує потужність її струму, та поширюватися на сусідні ділянки конструкції локомотива. Але власно дуга, яка весь час підтримується, викликає загоряння великого об'єму трансформаторного масла, після чого пожежа набуває незворотних і катастрофічних наслідків.

4. Аналіз і дослідження стану електричної схеми електровоза ВЛ-80к показало, що одночасне синхронне підвищення опору на контактних затискачах 01 і а1 у електросхемі цього локомотива сприяє тому, що блок диференційних реле БРД не спрацьовує, як захисний вимикач електричного струму, та не може попередити виникнення пожежі.

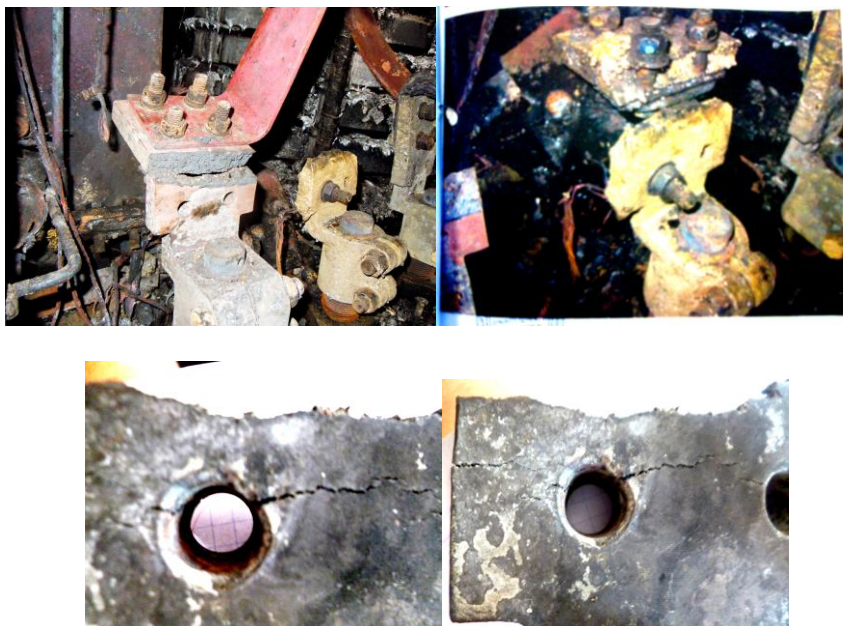
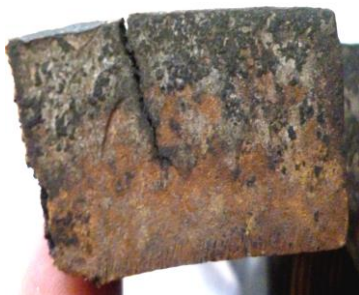
- зернограничне розтріскування матеріалу в області кріпильних болтів на ділянці затискача, що прилягає до конструкційної основи, яку не можна побачити при регулярних оглядах цього вузла. Як приклад, зовнішній вигляд зразка контактної пластини, в області її кріпильних болтів, по ланцюгу а1 схеми наведеній на рисунку 1, представлено на рисунку 3;

- перегрів матеріалу контактних затискачів в області кріпильних болтів, які мають набагато більший опір і створюють напруження в конструкції затискача, що веде до розкриття термічних тріщин на їх поверхні;

- прискорення процесів розкриття тріщин у контактних елементах за рахунок вібраційних навантажень цього вузла локомотиву в процесі його експлуатації.

*Рис.3- Оплавлений та зламаний затискачі контактів електровозу ВЛ-80к після його пожежи*

Для аналізу хімічного складу контактних затискачів, пошкоджених при пожежі у два способи: перший – розплавленням, другий – виникненням термічних тріщин спрямованих у радіальних напрямках від отворів для кріпильних болтів, використовувався портативний аналізатор металів S1 TITAN, з технологією вимірювання SDD високої точності. Цей портативний прилад дозволяє аналізувати склад металів, наряду з важкими і легкими елементами Mg, Al, Si, за допомогою рентгенівської трубки з напругою живлення до 50 кВ. Прилад був застосований саме для точної оцінки кількості легких елементів в сплавах, що досліджувалися. Для підтвердження кількісних показників основних складових сплаву затискувачів та домішок до нього важких елементів було використано іскровий спектрометр Q2ION, фірми Брукер (Німеччина). Багатоосновний оптико-емісійний спектрометр призначено для комплексного рішення задач вхідного контролю якості матеріалів. Він має комплект еталонних зразків та забезпечує точність аналізу що виконується до сотих часток відсотку.

Досконале вивчення хімічного складу матеріалу контактних затискачів електровозу ВЛ-80к, із застосуванням еталонних зразків, спектрометричним методом за допомогою оптико-емісійного спектрометра Q2ION та портативного аналізатору металів S1 TITAN, показало, що обидва зразки затискувачів (з термічними тріщинами та того, що розплавився) мають значну зональну ліквідацію та невідповідність хімічного складу їх матеріалів вимогам нормативної документації. Відмічено також забрудненість сплавів домішками, що викликало мікроструктурну неоднорідність матеріалу затискувачів - дендритну ліквідацію.

Аналізуючи хімічний склад сплавів (табл. 4) також необхідно зазначити, що сплав розтріснутого зразка контактного затискача (перший і другий номери в таблиці) не задовольняє вимогам відповідного ГОСТу до мідно-цинкових сплавів (латуней) [3] за сумарною концентрацією олова та кремнію і перевищує цей показник в шість разів, або на 600 % (відносних).

Проведені дослідження дозволяють рекомендувати:

1. При побудові локомотивів неухильно дотримуватися вимог їх технічної документації.

2. У регламентні роботи з технічного діагностування тягового рухомого складу для продовження строку його експлуатації [6, 7, 9] внести додаткові роботи з діагностування температурного стану контакторних та резисторних груп, що допоможе попередити їх передчасний вихід із ладу та виникнення пожеж на локомотивах.
