МОСТИ ТА ТУНЕЛІ: ТЕОРІЯ, ДОСЛІДЖЕННЯ, ПРАКТИКА

АНАЛИЗ ПРИЧИН ОБРЫВА ТЯГИ В МЕТАЛЛИЧЕСКОЙ ЭСТАКАДЕ ЧЕРЕЗ ШЛЮЗЫ ДНЕПРОВСКОЙ ГЭС

ANALYSIS OF THE POSSIBLE ROD FAILURE CAUSES IN THE CURVED VIADUCT OVER SLUICES OF THE DNIEPER HYDRO POWER PLANT (HPP)

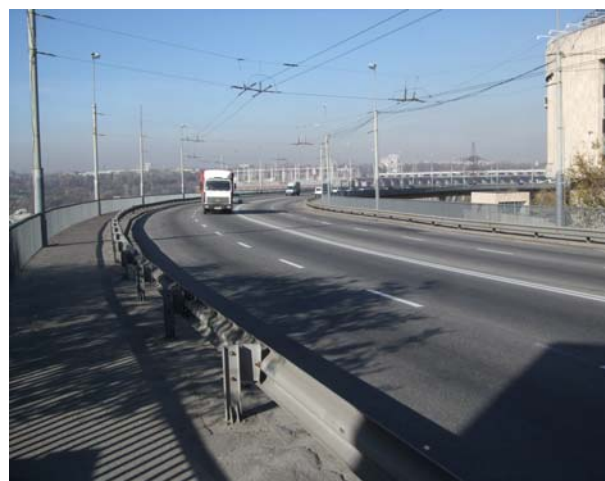
Рис. 1. Общий вид проезжей части эстакады

Общий вид проезжей части эстакады приведен на рис. 1, а вид снизу на пролётное строение и промежуточные опоры – на рис. 2.

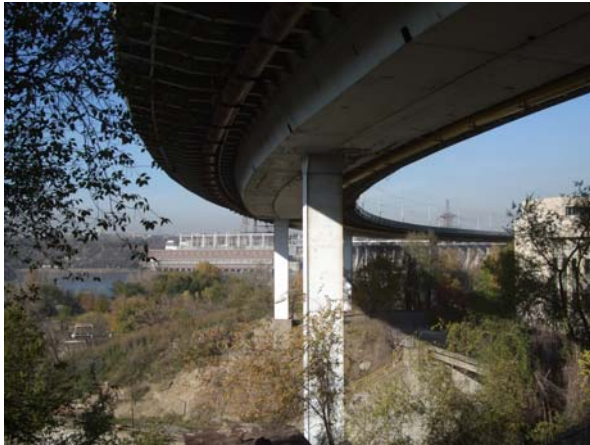
Рис. 2. Эстакада (вид снизу)

Промежуточные опоры металлические коробчатые стойки, жестко защемленные к главной балке и фундаментам. Основание фундаментов промежуточных опор – скальное.

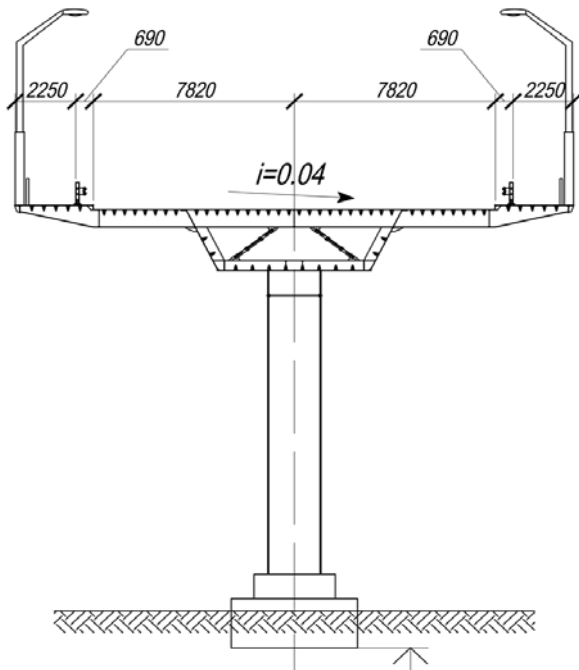
Коробчатая главная балка пролетного строения имеет следующие размеры: высота по оси 2500 мм; ширина понизу 6000 мм; ширина поверху – 8400 мм. Односторонний поперечный уклон проезжей части $i=0,04$ создается за счет разной высоты боковых стенок и их наклона к горизонту. Нижняя плита и боковые стенки с внутренней стороны коробки имеют продольные и поперечные ребра жесткости.

Рис. 4. Поперечное сечение эстакады

На рис. 3 приведен план эстакады, а на рис. 4 её поперечный разрез.

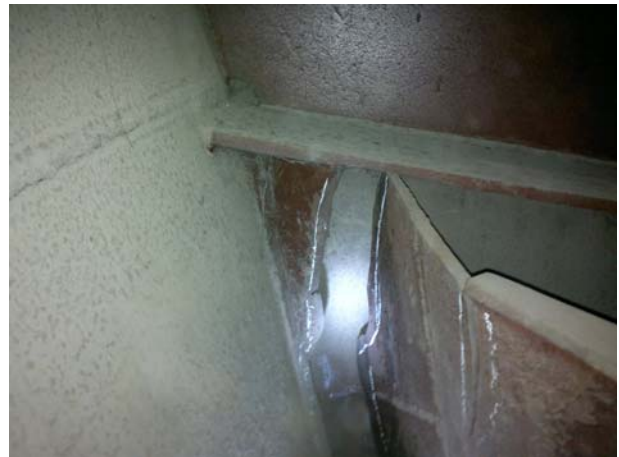
Оборванная тяга (а их две на приопорном участке главной балки у каждого устоя эстакады) представляет собой мощный сварной двутавр высотой около 70 см, расположенный в плане под углом близким к 45° к продольной оси коробчатой балки и приваренный к её боковой стенке.

В нашем случае к стенке со стороны нижнего бьефа на устье № 0. Второй конец этой тяги приварен к звену с болтом-шарниром, расположенным по продольной оси сооружения на уровне центра тяжести главной балки и к которому примыкает такая же тяга, но приваренная к противоположной стенке балки.

Рис. 5. Обрыв тяги в зоне её примыкания к боковой стенке главной балки со стороны нижнего бьефа

Таким образом, скорее всего, обрыв тяги произошёл зимой при максимально низкой

температуре в сочетании с односторонней (две полосы) загруженностью эстакады автотранспортом, движущимся с предельной скоростью.

Восстановление и усиление оборванной тяги было произведено с учётом всех вышеперечисленных факторов силового воздействия и завершено во второй половине июня 2013 года.

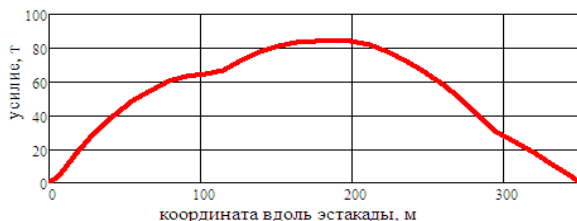
На рис. 8, 9 и 10 приведены линии влияния соответственно от сосредоточенной центробежной силы в 100 т, от крутящего момента в 100 тм и от вертикальной силы в 100 т (приложенной по оси сооружения).

Рис. 8. Линия влияния усилия, передающегося посредством тяг на устой № 0 от действия центробежной силы 100 т

Приблизительно в три раза меньший уровень усилий в тяге могут вызвать центробежные силы от движения автотранспорта со скоростью 60 км/ч. Далее по значимости следует воздействия ветра. И совсем, сравнительно, мало даёт вертикальная временная нагрузка, симметрично расположенная относительно продольной оси эстакады.

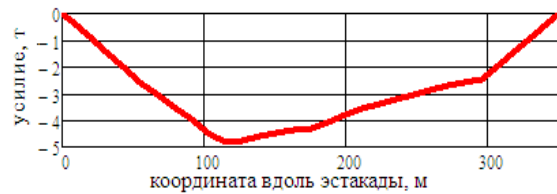
Рис. 9. Линия влияния усилия, передающегося посредством тяг на устой № 0 от действия крутящего момента 100 т·м

Как видно из таблицы, наиболее значимым фактором, влияющими на напряжённое состояние тяги, является температура. Вторым по значимости и вдвое меньшим по величине усилия, возникающего в тяге, фактором является эксцентричное расположение временной нагрузки на проезжей части эстакады.

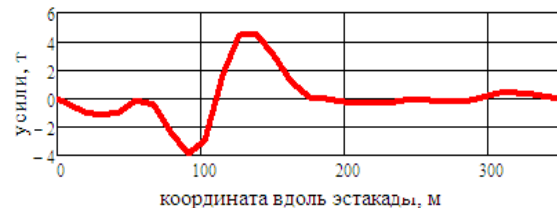
Рис. 10. Линия влияния усилия, передающегося посредством тяг на устой № 0 от действия вертикальной силы 100 т
