ДОСЛІДЖЕННЯ ЕКСПЛУАТАЦІЙНОЇ СТІЙКОСТІ ЗАЛІЗОБЕТОННИХ ШПАЛ УКРАЇНСЬКОГО ВИРОБНИЦТВА ТА РОЗРОБЛЕННЯ ОСНОВНИХ ТЕХНОЛОГІЧНИХ ПРИЙОМІВ ЇЇ ПОКРАЩЕННЯ

В роботі виявлено причини зниження довговічності залізобетонних шпал, запропоновані шляхи підвищення їх якості.

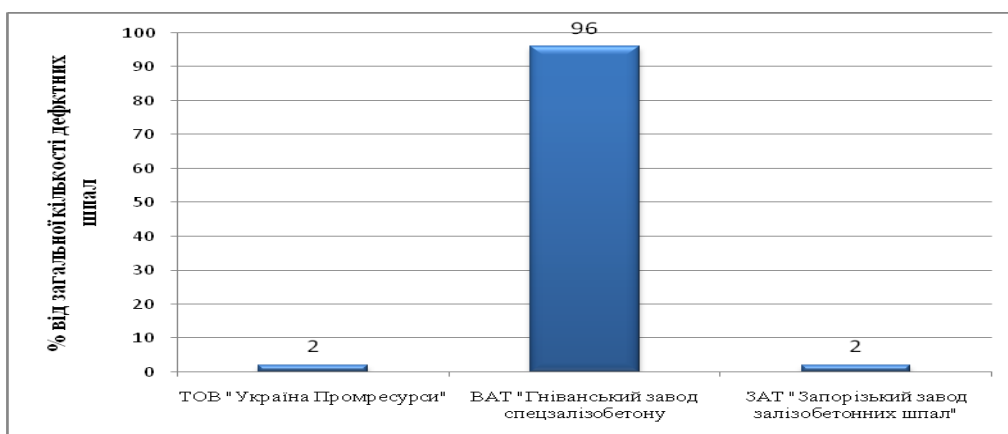
Рис. 1 – Діаграма частоти появи дефектів залізобетонних залізничних шпал, в залежності від їх виробника.

В результаті збільшених навантажень на колію та деяких недоліків в процесі виробництва з експлуатації масово виходять залізобетонні шпали виробництва 2005-2006 року. Як приклад можна навести наступні залежності, виявлені на Ізюмській дистанційній колії Південної залізниці та на ділянці колії Бахмач-Пас.-Халимонове (рис.1-2).

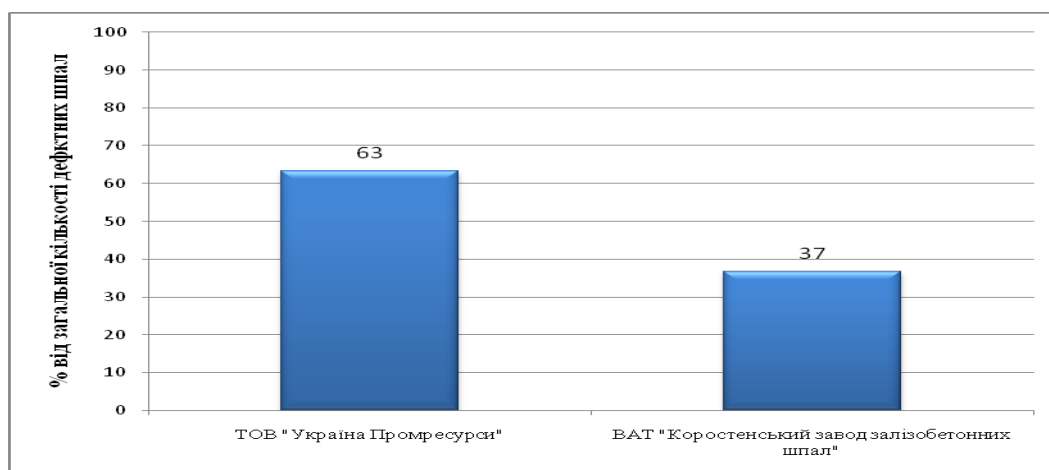
Рис. 2 – Діаграма розподілу дефектних залізобетонних залізничних шпал, що були виявлені на ділянці колії Бахмач-Пас.-Халимонове, поміж підприємствами-виробниками (всі дефектні шпали мали дефект № 41.2 згідно до класифікації, наведеної в ЦП-0150).

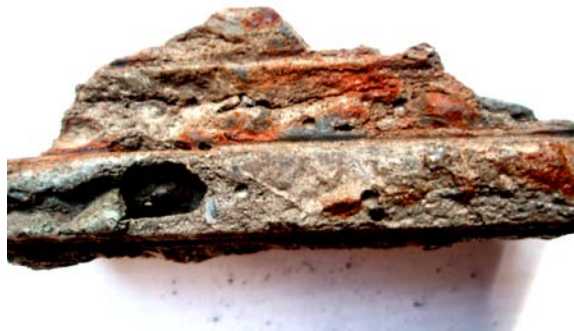
Рис.3 – Пора, що виникла в процесі віброущільнення залізобетонної шпали, що передчасно зруйнована.

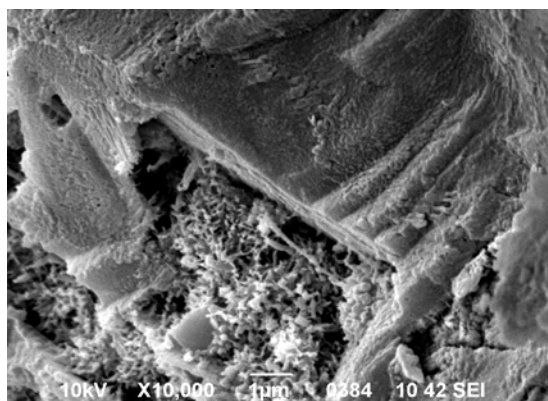
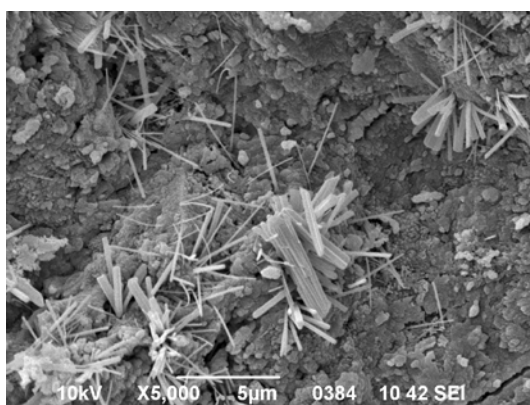
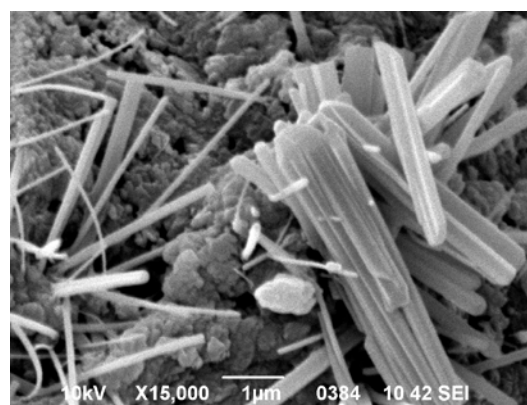
Дослідження структурного складу бетону виробів та контрольних кубиків показало невідповідність означених структур (рис.4), що пояснюється неоднаковими режимами термовологої обробки на різних горизонтах камери. Але загальним для структури бетону шпал, які щойно пройшли термовологу обробку є наявність крупних, товщиною до 0,5 мм та довжиною до 5-7 мм кристалів еtringіту.

Рис. 4 – Мікроструктура бетону кубіка (а) та шпали (б, в), що виготовлені одночасно.

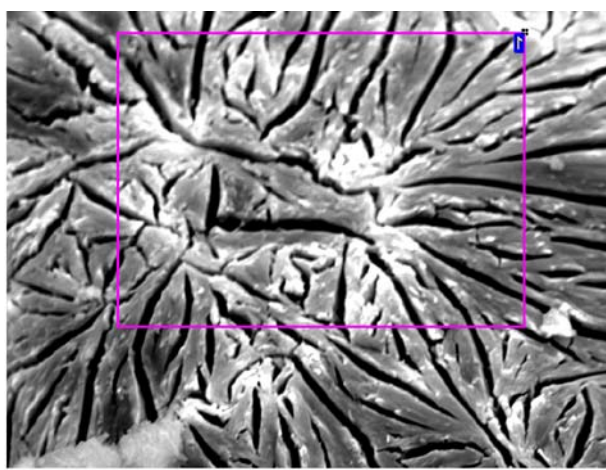
Рис. 5 – Сканований спектр дефектної шпали виробництва ЗАТ "Гніваньський завод спеціального бетону" з Придніпровської залізниці

З аналізу спектру видно, що переважно утворюються складні окисли кремнію, кальцію, алюмінію. Сірка, хлор та калій можливо потрапили в структуру під впливом зовнішніх факторів. Такі продукти реакції покривають тонким розтрісканим шаром кожен піщинку та пришвидшують розсіпання бетону на структурні складові.

Морфологічні ознаки еtringітних кристалів, та особливості їх розташування в структурі у вигляді паралельних витягнутих пластин сами по собі не додають міцності бетону тому, що в очевидь мають полегшувати крихке інтеркристалітне руйнування, але ці кристали у разі щільного прилягання до матричної фази та один до одного, як у разі представленому на рис. 4, в, при рекристалізаційних процесах, які на перших етапах проходять в приповерхневих ділянках бетону утворюють множинні мікротріщини. Волога, що проникає скрізь ці тріщини прискорює як самі рекристалізаційні процеси, так і провокує лужнокремнієвокислу реакцію [2], продукти якої в передчасно зруйнованих шпалах представлено на рисунку 5.

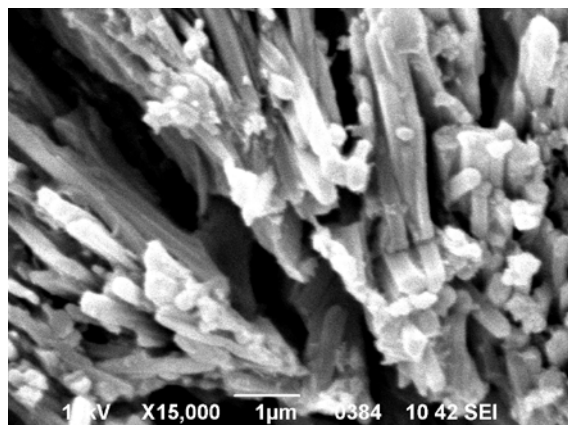
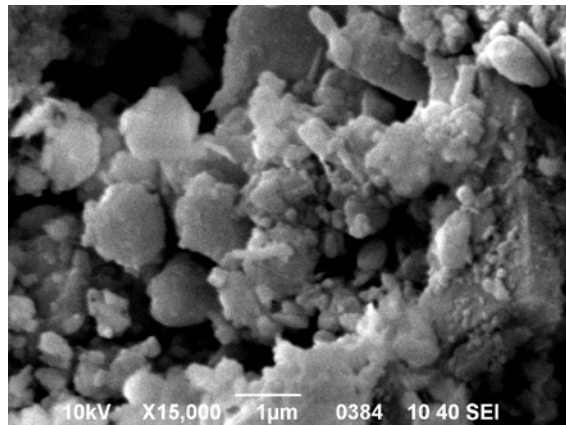
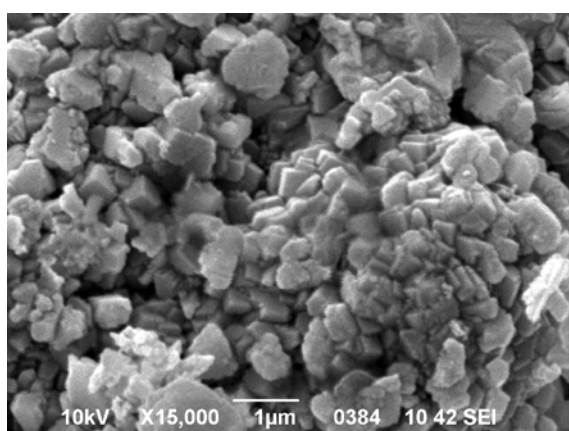
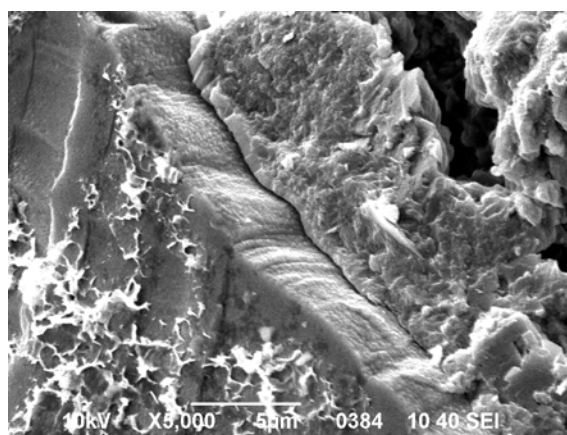
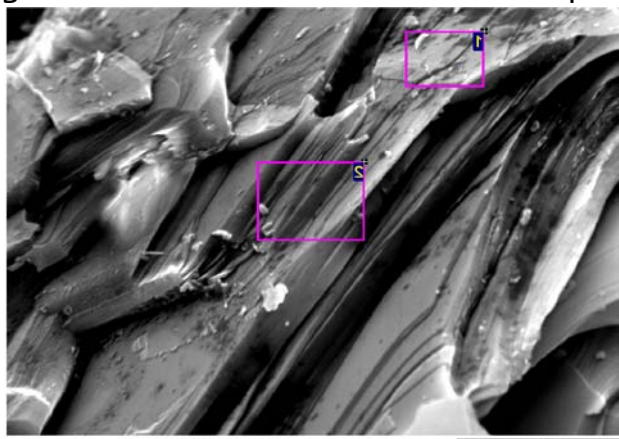
Дослідження бетону передчасно зруйнованих шпал підтверджує механізм структурного руйнування в наслідок наявності крупних рекристалізованих кристалів еtringіту та розтрісканих плівок продуктів лужнокремнієвокислої реакції на частках піску. Крім того, фрактографічний аналіз зломів цих шпал показав наявність в структурі крім великих рекристалізованих еtringітних кристалів (рис. 6, а), структури кальциту, утвореного при вимиванні кальцієвого молочка з структури бетону (рис. 6, б), ватерніту (рис. 6, в), який утворився внаслідок реакції з вуглекислим газом атмосфери у присутності води, кварциту (рис. 6, г), що має шароподібну структуру з малою адгезією та когезією до цементного каменю та забруднену іржею слюди (рис. 6, д), яка має ще менші коефіцієнти адгезії та когезії та на неї майже не лишаються сліди від з'єднання з цементним каменем. Хімічний склад слюди показано в таблиці 2.

Рис.6 – Мікроструктури зломів передчасно зруйнованих шпал.

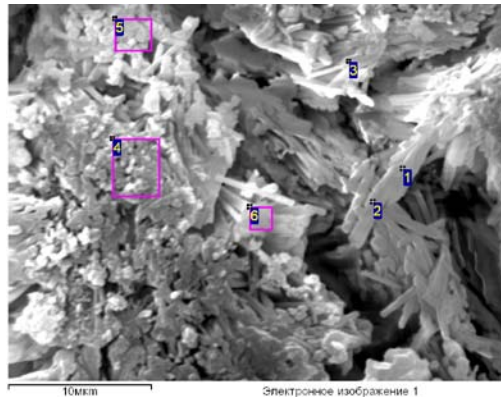
Руйнування внаслідок утворення мікротріщин відбувається також при рекристалізації більш дрібних колоній кристалів еtringіту (рис. 7) хімічний склад яких представлено в таблиці 3.

Рис.7 – Мікроструктури злому передчасно зруйнованої шпали.

З таблиці 3 видно, що чим більше дисперсність фазових складових, тим вища концентрація в них атомів алюмінію та нижче кремнію (сп.3-5). Для таких областей також характерний підвищений міст хлору та сірки, які прискорюють рекристалізацію та корозію бетону.

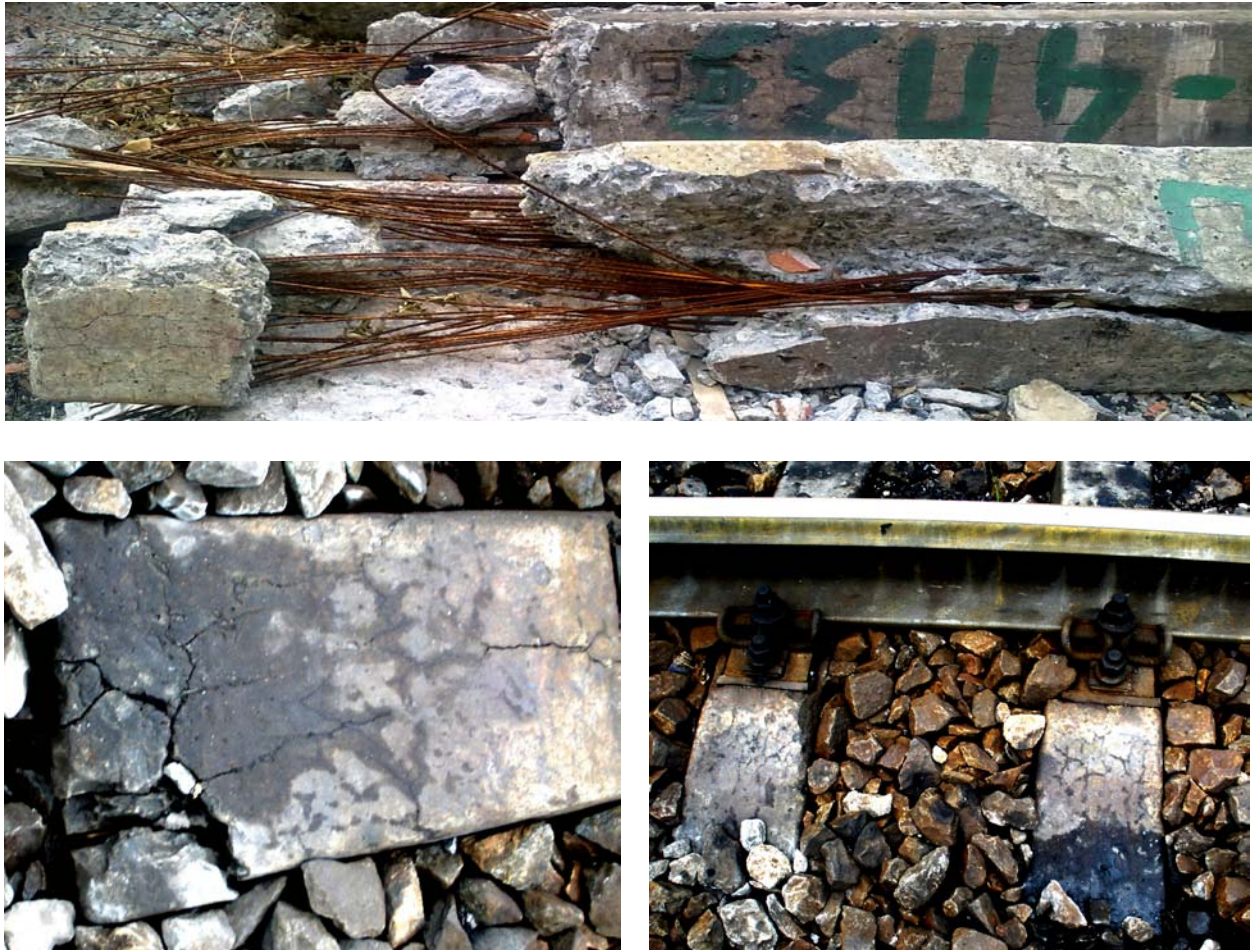
Рис. 8 – Макроструктура зруйнованих залізобетонних шпал.

З рисунку 8 видно, що структурі зруйнованих шпал притаманні як повздовжні тріщини характеризуючи макроструктурну неоднорідність шпали по перетину та утворення концентраторів напруження в центральних частинах виробів, так і мікроструктурні руйнування, які утворюють сітку тріщин на найменш навантажених ділянках шпал декоруючи великі еtringітні колонії цементних кристалів.

Усі означені дефекти структури призводять до зниження терміну експлуатації шпал до 2-5 років.

Для попередження передчасного руйнування шпал необхідно шляхом забезпечити оптимальну структуру бетону, удосконалити режим термовологої обробки для попередження інтенсивного росту кристалів та виникнення термічних мікротріщин, підвищити щільність бетону та одночасно знизити вміст в ньому цементного в'язучого, зменшенням розміру фракції великого заповнювача підвищити макроструктурну однорідність виробу. Крім того необхідно вести системний контроль приведеної лужності цементу, реакційної спроможності заповнювачів та наявності крупних кристалів кварциту та слюди в щебені.
