ІСПЫТАНИЯ ПЕРСПЕКТИВНЫХ ТОРМОЗНЫХ КОЛОДОК НА ЖЕЛЕЗНЫХ ДОРОГАХ УКРАИНЫ

Представлены результаты испытаний представителями ДНУЖТ тормозных колодок грузовых вагонов производства COBRA TG и пассажирских вагонов ООО «Белоцерковский завод «Трибо» для железных дорог Украины.

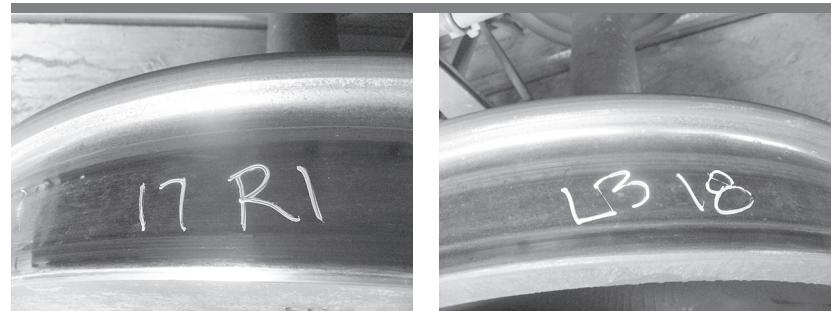
Рис. 1. Поверхность катания колес (колодки V641-PV)

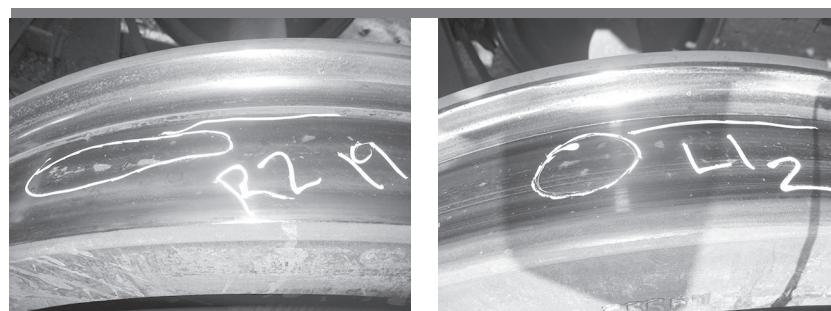
Рис. 2. Дефекты поверхности катания колес (колодки 2TP-11 и 2TP-11-01)

Одним из направлений развития стали колодки с металлическими вставками (составные колодки). Сотрудники ОНИЛ «Вагоны», кафедры «Вагоны и вагонное хозяйство» ДНУЖТ, УкрНИИВ, ООО «Белоцерковский завод «Трибо» и фирмы RFPS (США) провели сравнительные испытания тормозных колодок COBRA TG типа V641-PV производства фирмы RFPS (США), имеющих две разнесенные металлические вставки. Колодки устанавливались на полувагонах с тележками модели 18-100. Опытные вагоны курсировали в замкнутом маршруте Кривой Рог (Украина) – Кошице (Словакия). По окончанию испытаний состояние поверхности катания всех колес на вагонах, оборудованных колодками V641-PV, было удовлетворительное, дефекты не выявлены. Незначительные дефекты поверхности катания колес, обнаруженные перед началом испытаний, развития не получили и были частично или полностью устранены (рис. 1). На вагонах с композиционными колодками из материала 2TP-11, 2TP-11-01 были выявлены типичные для композиционных колодок дефекты поверхности катания колес (рис. 2).

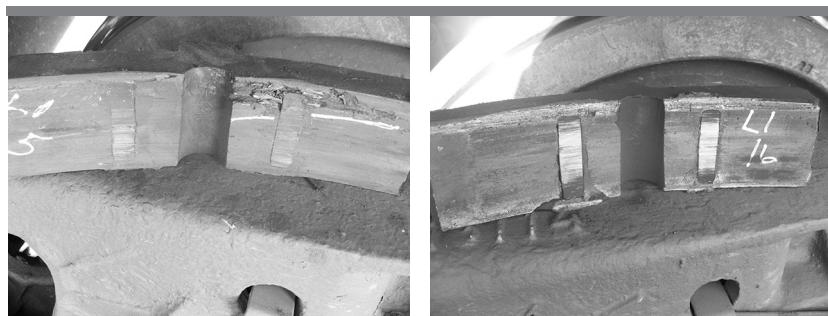
Рис. 3. Дефекти тормозних колодок с чугунными вставками

По результатам осмотра колодки V641-PV выявлены незначительные металлические включения, встречались трещины и отколы, чаще всего в местах

соединения композиционного материала и чугунной вставки (рис. 3).

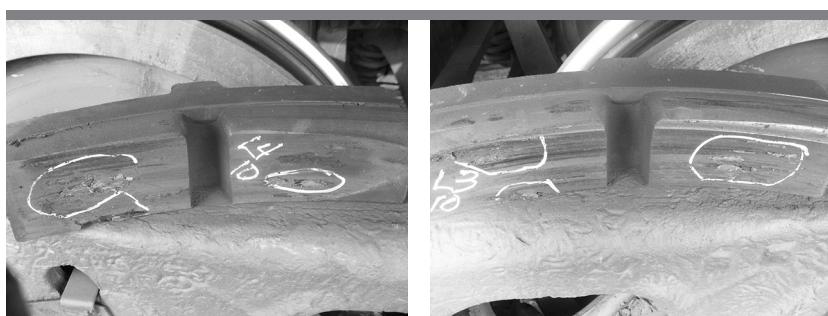
Рис. 4. Дефекти композиційних тормозних колодок

У композиционных тормозных колодок обнаружены металлические включения, отколы композиции, дефекты поверхности трения (рис. 4).

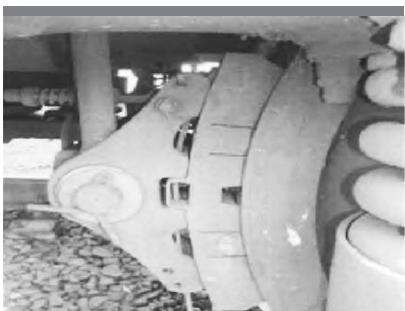
Рис. 5. Тормозная колодка 2TP-155 с двумя чугунными вставками производства ООО «Белоцерковский завод «Трибо», установленная на пассажирском вагоне

На ООО «Белоцерковский завод «Трибо» разработана отечественная безасбестовая тормозная колесосберегающая

колодка для пасажирських вагонів 2TP-155 (рис. 5).

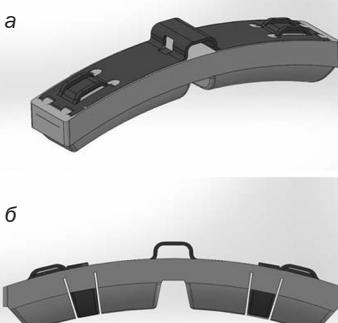
Рис. 6. Тормозные колодки производства ООО «Белоцерковский завод «Трибо»:
а – колодка 2TP-147;
б – колодка 2TP-155

Колодки типа 2TP-155 и 2TP-147 (рис. 6) прошли сравнительные эксплуатационные испытания. Опытные колодки были установлены на вагонах поезда № 49/50 сообщением Киев – Трускавец, в котором также эксплуатировались колодки ТИИР-303 и чугунные колодки типа «С».

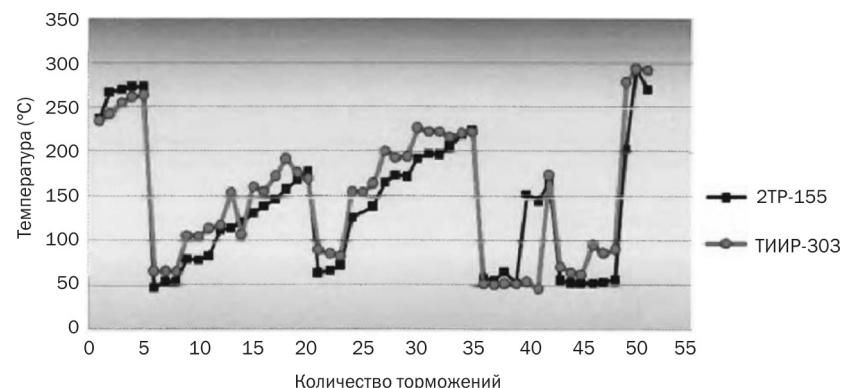
Рис. 7. Температуры поверхности катания колеса на динамометрическом стенде

ры поверхности катания колеса на динамометрическом стенде. Температура фиксировалась в процессе испытаний по программе норм безопасности, торможения проводились со скоростью 50, 90, 120, 140, 160 км/ч при нажатиях 10 кН и 20 кН. Максимальные температуры достигались при торможении с максимальными скоростями и максимальными нажатиями. Тормозная колодка 2TP-155 сравнивалась с типовой композиционной тормозной колодкой ТИИР-303. Из графика (рис. 7) видно, что практически на всех интервалах торможений при различных скоростях и нажатиях 10 и 20 кН более высокий нагрев колеса наблюдается с колодкой ТИИР-303.

Применение колодки 2TP-155 должно оказывать щадящее воздействие на зону контакта «колодка – колесо», т. к. рабочие температуры колеса при торможении ниже, чем при использовании композиционной колодки.

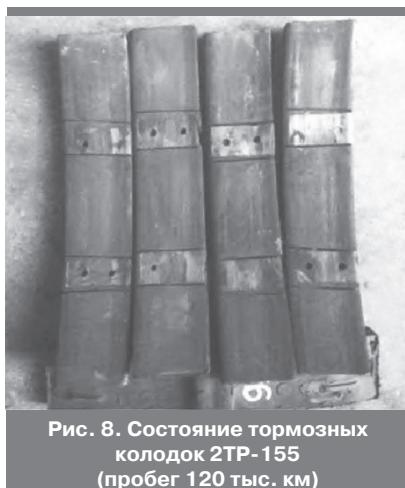
Рис. 8. Состояние тормозных колодок 2TP-155 (пробег 120 тыс. км)

Механические повреждения и перенос металла с колеса на рабочую поверхность колодок 2TP-155 и 2TP-147 отсутствовали (рис. 8). В зимний период на колодках ТИИР-303 встречались случаи переноса металла на поверхность колодки.

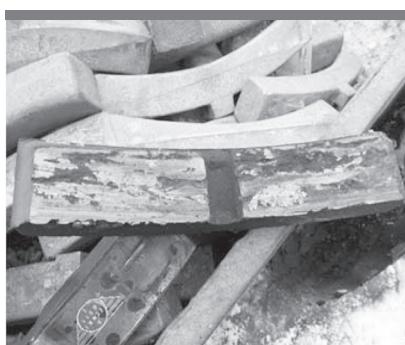
Рис. 9. Состояние колодок ТИИР-303 в зимний период

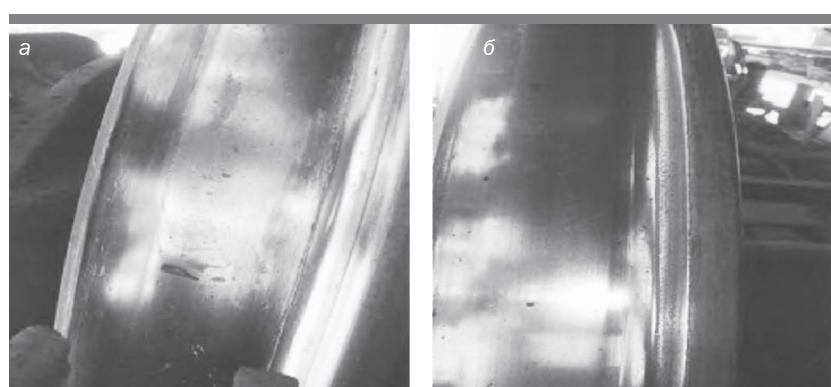
Рис. 10. Состояние поверхности катания колеса:
а – до проведения испытаний;
б – после пробега с колодками 2TP-155

Незначительные дефекты поверхности катания колес, обнаруженные перед установкой опытных колодок 2TP-155 с чугунными вставками, в период их эксплуатации были устранены, состояние поверхности катания улучшилось (рис. 10).

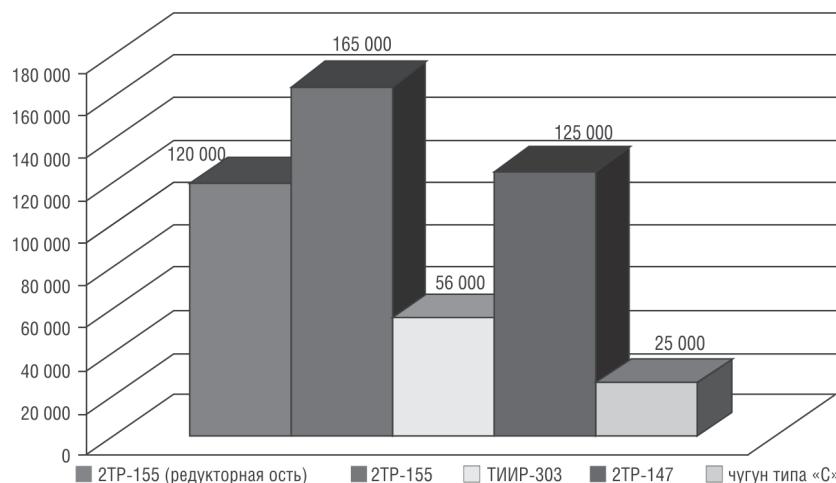
Рис. 11. Сравнение жизненного цикла различных типов колодок

Полученные экспериментальные данные изменения толщин тормозных колодок в эксплуатации обработаны в программном комплексе «Статистика». Получены зависимости толщин тормозных колодок от пробега с прогнозированием ресурса колодки. Самую высокую износостойкость имеют колодки с чугунной вставкой 2TP-155

и межсезонная колодка 2TP-147 (рис. 11).
