## РУХОМИЙ СКЛАД І ТЯГА ПОЇЗДІВ

## ОБҐРУНТУВАННЯ ПРОДОВЖЕННЯ ТЕРМІНУ СЛУЖБИ ПАСАЖИРСЬКИХ ВАГОНІВ ІЗ ОСЕРЕДКАМИ КОРОЗІЇ ХРЕБТОВОЇ БАЛКИ

## THE RATIONALE FOR EXTENDING THE SERVICES OF PASSENGER CARS WITH POCKETS OF CORROSION IN THE CENTER SILL

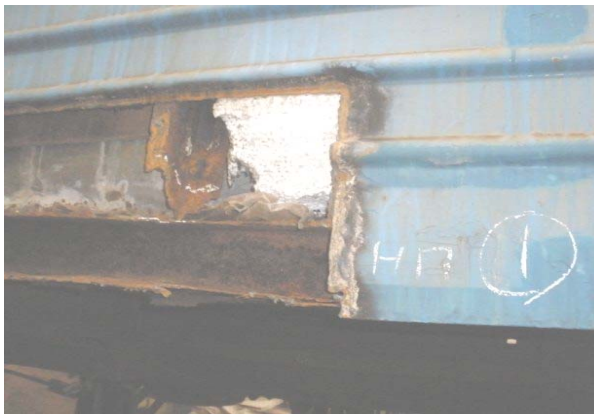
Рис. 4. Обрив стійки

Fig. 4. Break of vertical brace

Огляд технічного стану вагонів, які зазнали ресурсні випробування, показав найбільш схильні до пошкоджень такі елементи: нижня обв'язка (деформації, тріщини), стійки бокової стіни (тріщини, обриви). Слід зазначити, що високий рівень пошкодження нижньої обв'язки зумовлений значною корозією останньої, товщина якої складала 4,2–4,5 мм при початковій 6 мм. Крім того, в одному вагоні наявні тріщини на зварювальних швах нижнього листа шворневої балки, в другому – виявлена деформація торцевої стіни. Приклади пошкоджень після ресурсних випробувань наведені на рис.4–6.

Але всі вказані пошкодження можуть бути усунені під час планового ремонту і не завадять подальшій експлуатації вагонів.

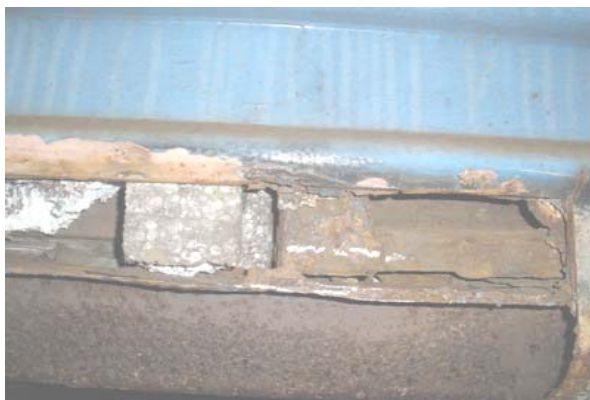
Рис. 5. Деформація нижньої обв'язки, обрив стійки

Fig. 5. The deformation of the lower binding, break of the vertical brace

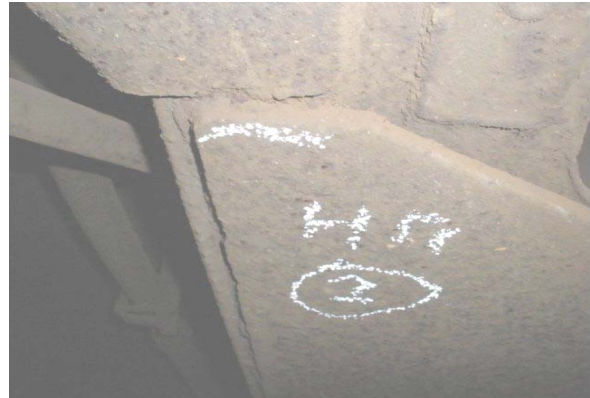
Рис. 6. Тріщини в місці з'єднання нижнього листа зі шворневою балкою

Fig. 6. Cracks at the junction of the bottom sheet with centre bearer
