## ПРОБЛЕМЫ АВАРИЙНОСТИ МОСТОВЫХ КОНСТРУКЦИЙ

У статті розглянуті окремі випадки руйнування штучних споруд при дії на них природних факторів.

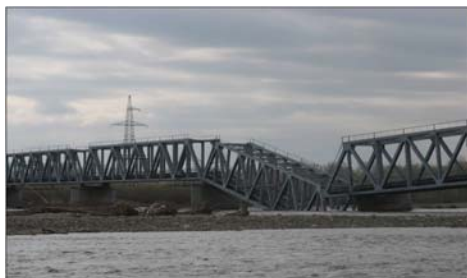
8 мая 2011 года в результате подмыва фундамента одной опоры железнодорожного моста через реку Абакан в Республике Хакасия (рис. 1) произошло обрушение двух пролетов железнодорожного моста.

Рис. 1. Обрушение пролетного строения моста через р. Абакан

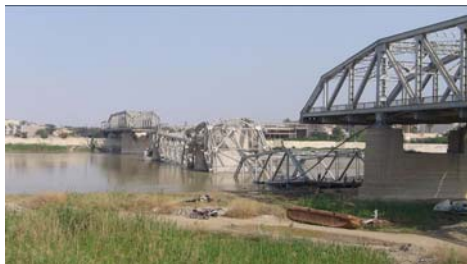
12 апреля 2007 года в результате террористического акта (взрыв на мосту грузовика начинённого взрывчаткой) был разрушен участок металлического автодорожного моста Аль-Сарафия (рис. 2) через реку Тигр в Багдаде (Ирак). Мост был построен в 1950-х годах. В результате теракта пострадали люди.

Рис. 2. Разрушение моста в результате техногенного воздействия

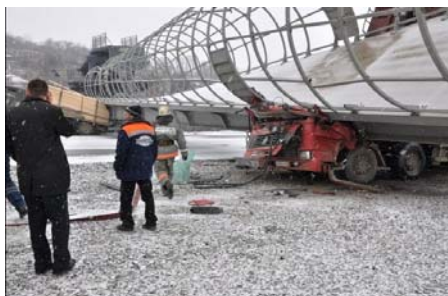
15 марта 2010 на 30 километре трассы М-60 Владивосток-Хабаровск в результате человеческого фактора была обрушена балка подвесного пешеходного перехода (рис. 3).

Рис. 3. Несоблюдение габарита проезда под путепроводом

Балка упала на грузовики «HOWO» и «КамАЗ». После того, как самосвал HOWO разгрузился он с поднятым кузовом поехал в пролет. Водитель автосамосвала погиб.

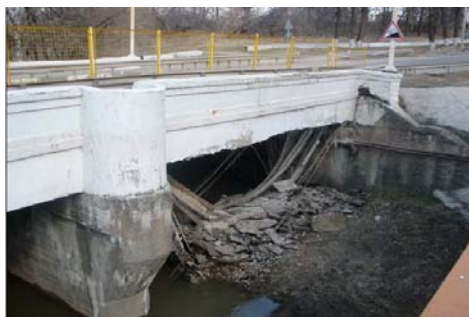
Мост через реку Чалвенка в микрорайоне Венюково (Московская область) разрушился по причине коррозии несущей арматуры главных балок (рис. 4).

Рис. 4. Разрушение моста в результате отсутствия надлежащего текущего содержания

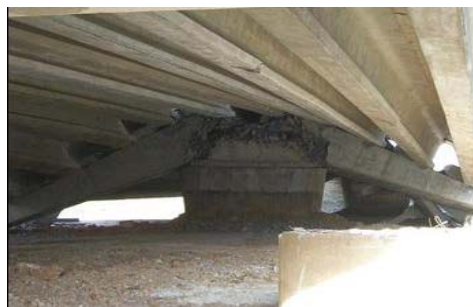
4 сентября 2006 г. обрушился пролет возводимого автодорожного путепровода над железнодорожными путями и автомобильной дорогой в Екатеринбурге.

Бригада строителей с помощью автомобильного крана находящегося на пролете поднимала стальные балки. После появления сильной вибрации 100 метровый пролет начал обваливаться, так как консоли ригеля промежуточной опоры обломились (рис. 5). Причиной аварии явилось нарушение условий строительных работ при бетонировании ригеля и качества примененных материалов.

Рис. 5. Нарушение строительных работ при бетонировании ригеля

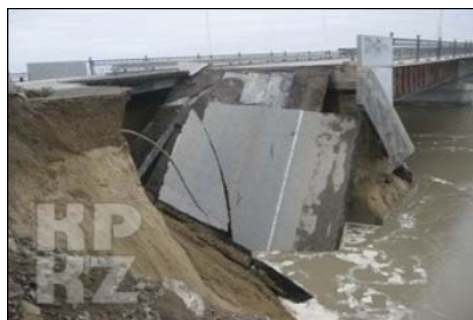
13 Апреля 2010 г. в Казахстане (рис. 6) произошло обрушение первого пролета автомобильного моста через Сырдарью. Мост был построен в 2003 г., но при строительстве и проектировании не было учтено, что уровень воды в межсезонье поднимается выше расчетного.

Причиной стал подмыв устоя, из-за быстрого таяния большого количества снега в верховьях реки выпавшего зимой.

Рис. 6. Подмыв устоя моста паводком выше расчетного

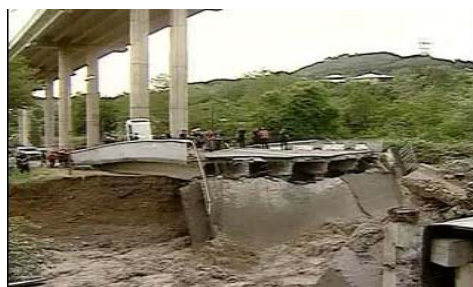
24 Июня 2010 г. на окраине Тбилиси произошло обрушения одного пролета моста, с гибелью людей. Произошел подмыв фундамента промежуточной опоры в результате резкого подъема уровня воды в реке из-за сильных дождей (рис. 7), через что опора наклонилась и полетное строение обрушилось.

Рис. 7. Обрушение пролета автодорожного моста в результате подмыва опоры

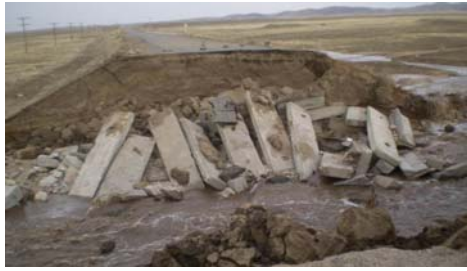
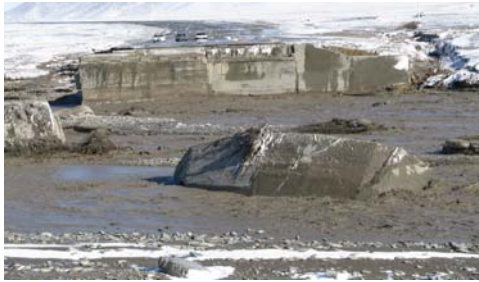
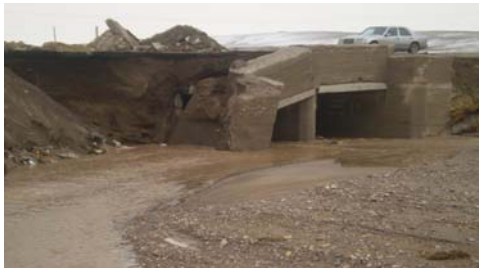
11 марта 2010 года при резком потеплении, быстром снеготаянии и интенсивных осадках произошел прорыв Кызылагашской плотины, вызвавший затопление участков железной дороги, размыв земляного полотна и сбой в графике движения поездов. В результате стихийного бедствия на участках Сары-Озек – Уштобе – Матай Алматинского отделения дороги было разрушено и повреждено 16 сооружений, в том числе 8 мостов (рис. 8, а, б, в).

Рис. 8. Примеры разрушения сооружений паводковой водой:

- а) – разрушение трубы и участка автодороги водным потоком; б) – полное разрушение моста на автодороге; в) – размыв насыпи за устоем с обрушением пролета

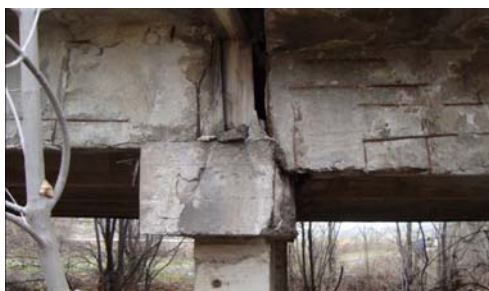
На автомобильной дороге Павлоград-Терновка (Днепропетровской обл.). В результате неправильной установки балок пролета на промежуточную опору произошел скол торцов блока и соскальзывание их с ригеля опоры.

Рис. 9. Разрушение бетона в опорном сечении и сползание балок с ригеля промежуточной опоры

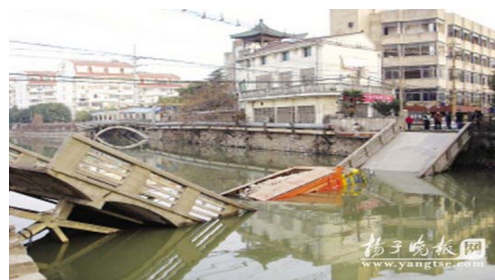
26 декабря 2010 года в городе Уси провинции Цзянсу на востоке Китая рухнул городской мост (рис. 10). Причиной аварии стал грузовик, который перевозил более 20 тонн мусора, что на 10 тонн больше фактической грузоподъемности моста.

Рис. 10. Значительное превышение грузоподъемности моста

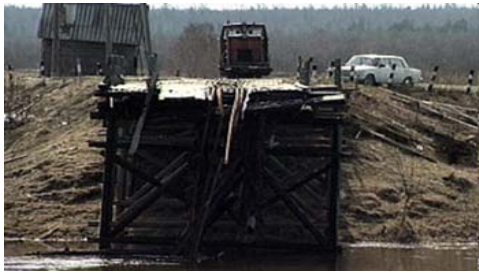
05 октября 2010 года в Сахалинской области на трассе Мгачи-Виахту обрушились сразу два деревянных моста (рис. 11). Обрушение не стало внезапно, так как конструкции, возведенные в 70-х годах прошлого века, планомерно переходили из аварийного в ветхое состояние.

Рис. 11. Обрушение пролетов деревянного моста по причине естественного их старения

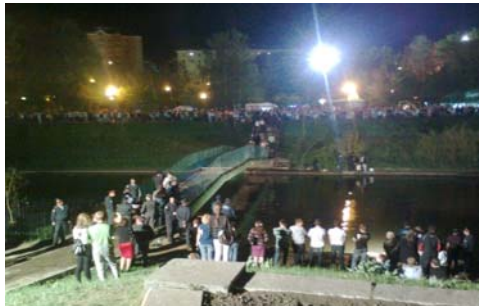
9 мая 2010 года в Орловской области произошло обрушение (рис. 12) городского деревянного пешеходного моста после праздничного салюта. Один пролет моста размерами 3 на 2 м от скопления на нем горожан переломился, и люди оказались в воде. Была значительно превышена нагрузка на пролетное строение.

Рис. 12. Перегруз пролета пешеходного моста
