О.А. КУЗІН, Т.М. МЕЩЕРЯКОВА, кандидати техн. наук (Львівський факультет ДНУЗТ), М.О. КУЗІН, інж. (Львівська залізниця)

## Вплив мікроструктури матеріалу костилів на їх руйнування

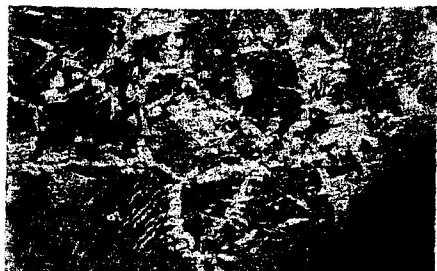
Рис. 6. Мікроструктура матеріалу зруйнованого костиля (поздовжній шліф, зразок № 2, табл. 4).

Аналіз мікроструктури костилів зруйнованих в експлуатації показав, що в них виявляється ферито-перлітна структура (рис. 5), в якій вміст перліту є більшим, ніж у нових костилях (табл. 4), але в деяких з них вміст перліту відповідає його кількості в нових костилях (рис. 6, табл. 4). В тих костилях, у яких вміст перліту є меншим, розмір зерен фериту і характер розташування перлітних ділянок по границях зерен фериту вказують на дещо завищену температуру гарячого об'ємного штампування. В костилях, зруйнованих під час експлуатації, що містили більшу кількість перліту, чітко виявляється відманш-

теттова структура. Розмір ділянок перліту, навколо яких розташовані феритні смужки, складає 120...150 мкм. Наявність такої структури свідчить про значний перегрів деталей при штампуванні і наступне повільне охолодження після штампування (рис. 5, 6).

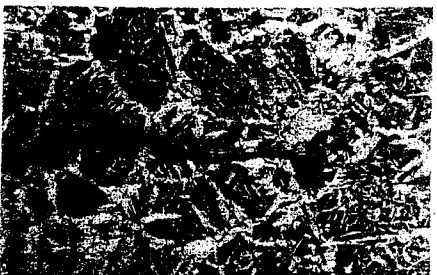
Рис. 7. Поширення тріщини в костілі з відманштеттовою структурою.

Дослідження поширень тріщин у костилях, зруйнованих в експлуатації, вказує на негативний вплив відманштеттової структури на ці процеси. Тріщини в костилях з такою структурою утворюються на феритних стиках зерен, які потім поширюються через перлітні ділянки. Поширення тріщин відбувається на границях розділу ферит-перлітних ділянок (рис. 7).
