## АНАЛІЗ ПРИЧИН ПОНАДНОРМАТИВНОГО НАХИЛУ БАЛАНСИРІВ РУХОМИХ ОПОРНИХ ЧАСТИН ЗАЛІЗОБЕТОННОГО ЗАЛІЗНИЧНОГО МОСТУ ЧЕРЕЗ РІЧКУ САКСАГАНЬ

У статті приведені результати обстеження залізобетонного залізничного мосту через річку Саксагань та аналіз причин понаднормативного нахилу балансирів рухомих опорних частин.

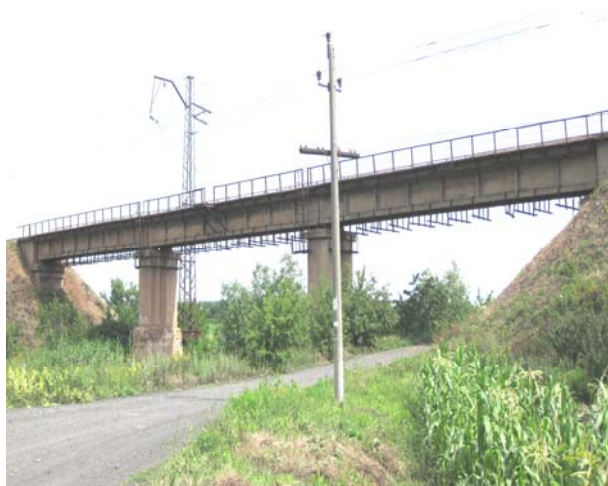
Рис. 1. Загальний вид мосту через річку Саксагань

Міст залізобетонний балковий одноколійний з їздою поверху на щебеновому баласті. Повна довжина мосту 78,24 м.

Отвір моста перекрито за схемою  $3 \times 22,9$  м залізобетонними балковими прогоновими будовами із попередньо напруженою арматурою.

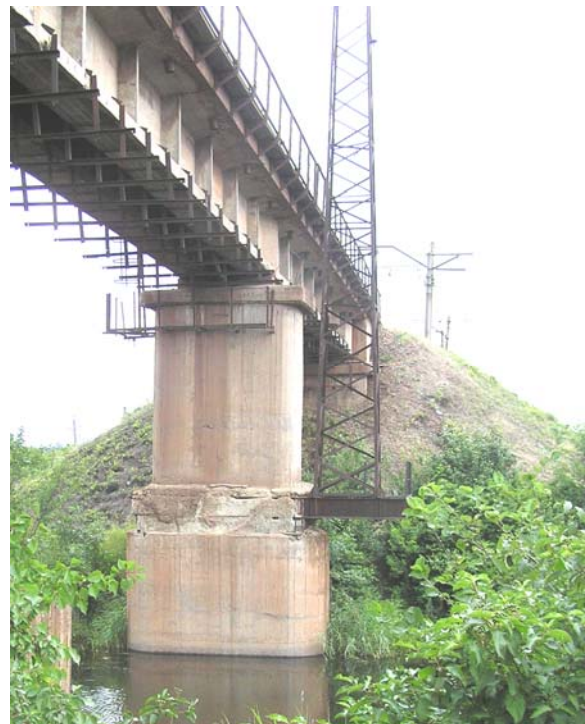
На уступі нижнього ярусу опори № 1 під час електрифікації лінії влаштована консоль для опори контактної мережі, консоль з'єднана з металевою конструкцією навколо тіла опори, яка вкрита шаром бетону (рис. 3.).

Рис. 3. Металева обойма і консоль під опору контактної мережі

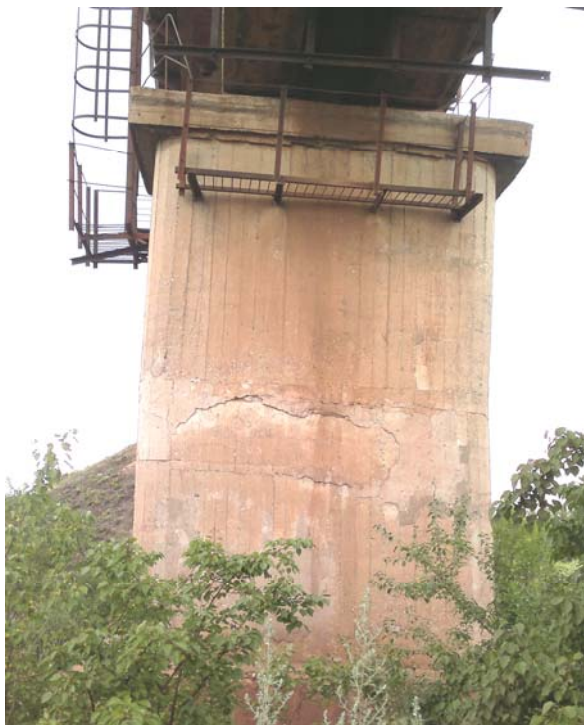
Тіло опори № 2 має неправильні грані. Нижній ярус опори нахилений у верховий бік і у бік русла, а верхній ярус опори має перелом (в

обрисі) приблизно на середині його висоти (рис. 4).

Рис. 4. Вид із боку русла річки Саксагань на опору № 2

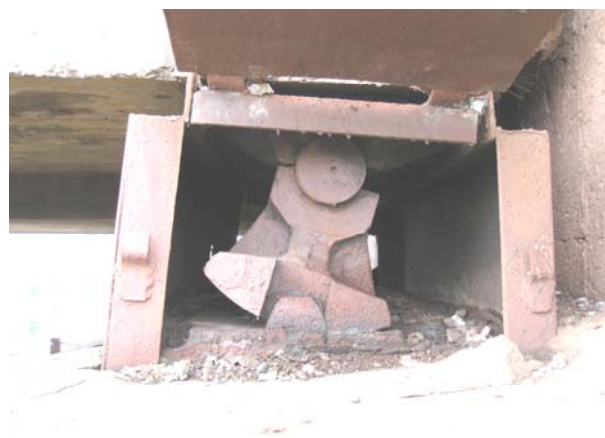
В 1987 році під час обстеження опор мосту Мостовипробною станцією Придніпровської залізниці вперше було зафіксовано понаднор-

мативний нахил балансирів рухомих опорних частин під усіма балками прогонових будов (рис. 5).

Рис. 5. Понаднормативний нахил рухомої опорної частини на стоянові № 0

Під час останнього суцільного огляду у 2011 році встановлено, що нахил опорних частин значно не змінився у порівнянні з вимірами, що були зроблені у 1994 році і направлений під ухил поздовжнього профілю рейкової колії на мосту.

На сьогоднішній день спостерігається закриття деформаційних зазорів між прогоновими будовами над опорами № 1 і № 2, та прогоновою будовою 0-1 і шафовою стінкою стояна № 0 в рівні плити баластового корита балок.

Приймаючи до уваги результати інженерно-геологічних вишукувань, що проводились Дніпродіпротрансом при проектуванні моста, а також той факт, що десятиметровий насип за стояном № 0 влаштовано на засипаному старому руслі річки Саксагань, можна стверджувати наступне. Найбільш вірогідною причиною існуючого становища є зсув насипів у бік нинішнього русла річки Саксагань і, в першу чергу це відноситься до насипу з боку правобережного стояна № 0. Саме у цього стояна менш за інші опори моста кінцівки паль занурені у відносно надійний ґрунтовий шар – каолін первинний з розрахунковою міцністю  $2,5 \text{ кг/см}^2$ .

Спровокувати такий зсув могла наявність засипаного старого русла та можливі порушення при зануренні паль при будівництві моста військовою частиною, а не фахівцями спеціалізованих містобудівельних організацій.

Остаточні висновки і прогнози можуть бути зроблені лише на підставі довготривалих інструментальних спостережень за розвитком

деформацій (просадок, нахилів тощо) за усіма опорами даного мосту.

Інструментальні спостереження повинні містити наступне:

1. Нівелювання за спеціально закладеними у тіло опори марками. Розміщення марок повинне давати картину просідань і нахилів кожної із мостових опор у двох взаємно перпендикулярних напрямках;

2. Вимірювання нахилів опор за допомогою виска на базі не менше ніж 3...5 м по висоті опор.

3. В обов'язковому порядку вимірювання відстані між торцями суміжних прогонових будов на усіх опорах. Для підвищення точності вимірів при організації довгострокових спостережень необхідно встановлювати маяки-марки, які дають можливість за допомогою штангенциркуля, лінійки, рулетки чи вимірювального дроту слідкувати за розкриттям деформаційних зазорів на опорах.

4. Вимірювання відстані між шафовими стінками стоянів з лівого та правого боку мосту.

Якщо в результаті довготривалих спостережень виявиться що процес зсуву насипів не стабілізувався, то виправлення положення опорних частин і забезпечення деформаційних зазорів шляхом вирубки бетону плити баластового корита по торцях балок може дати лише тимчасове покращення експлуатаційного стану споруди. В цьому випадку тільки підсилення фундаментів стоянів моста зможе виправити існуюче становище.
