Банников Д.О. /д.т.н./

ДНУЖТ им. академика В. Лазаряна

Анализ причин аварий стальных емкостных конструкций для сыпучих материалов

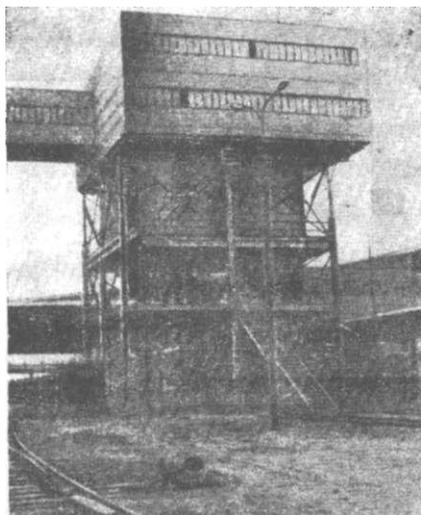
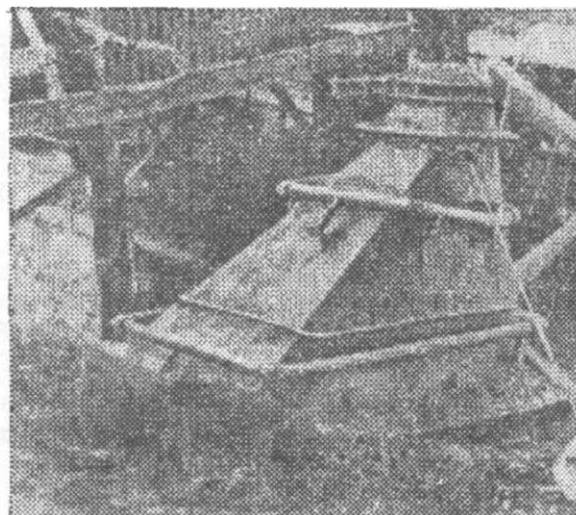
Точно такая же причина привела по данным работы [5] к аварии сварного цементного силоса объемом 1830 м³ на Магнитогорском цементном заводе. Во время выгрузки цемента из стального силоса в железнодорожные вагоны у силоса оторвалось коническое днище, и рухнувшим цементом были вызваны значительные разрушения конструкции самого силоса, кирпичных стен силосного отделения, воздушных и электрических сетей и железнодорожного состава, находящегося под погрузкой. При этом силос находился в эксплуатации всего два с половиной месяца.

Рис. 1. Вид бункера для хранения цемента до обрушения (а) и после обрушения (б)

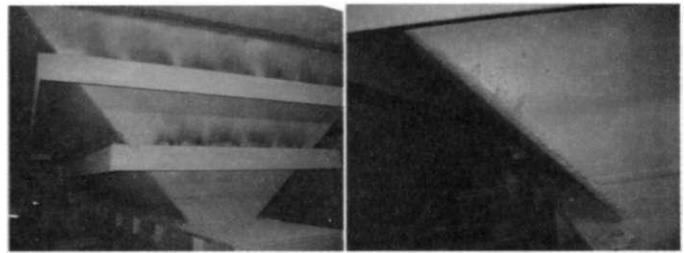
Такое проектирование выполняется в строгом соответствии с рекомендациями действующих нормативных документов и доминирующими представлениями о работе емкостных конструкций. В результате практически сразу после начала эксплуатации отмечаются погиби и погнутости элементов разгрузочных воронок - ребер жесткости и несущей стенки. Их величина может достигать до нескольких сантиметров, и они просматриваются невооруженным глазом (рис. 3).

Рис. 3. Погнутости несущих элементов разгрузочной воронки емкостной конструкции

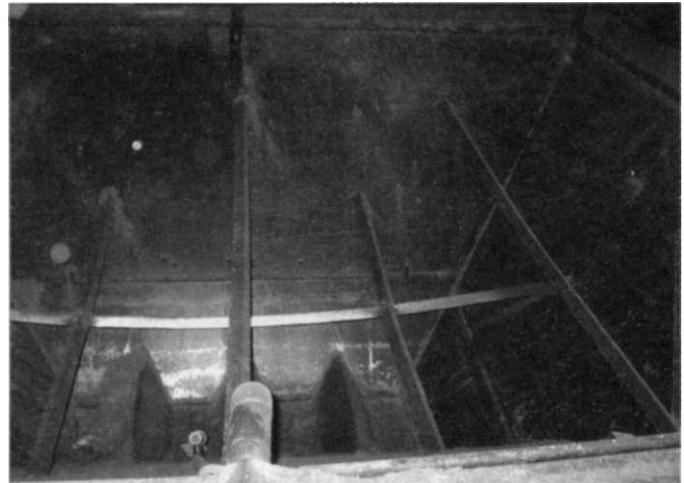
В таких случаях зачастую выполняется дополнительное усиление воронок путем приварки системы удерживающих стальных тяжей из прокатных профилей. Они, в свою очередь, также рассчитываются в соответствии с принятыми в настоящее время представлениями о работе бункерных разгрузочных устройств под нагрузкой. Однако и они через некоторое время оказываются погнутыми и требуют дополнительного ремонта и усиления (рис. 4).

Рис. 4. Погнутости усиливающих стальных тяжей разгрузочной воронки емкостной конструкции

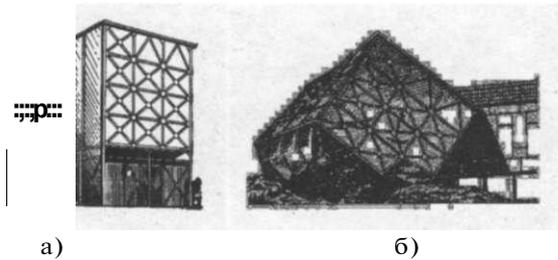
емкостей связан с довольно типовой в проектной практике ситуацией «чрезмерное расширение сферы применения». Так, по данным работы [6] в одном из совхозов произошло обрушение стального бункера-накопителя объемом около 650 м^3 , входящего в состав зерноочистительного комбината и эксплуатировавшегося до этого всего 12 дней (рис. 5). Обрушение бункера произошло внезапно в безветренную погоду при наличии в нем 430 т зерна. Он обрушился с наклоном в сторону машинного зала зерноочистительного комплекса, стойки получили значительные искривления с изгибом на 180° , но без разрыва стали.

Проверочные расчеты конструкции самого бункера, выполненные по нормам проектирования, показали, что она обладает достаточной прочностью, но гибкость опорных стоек намного превышает допустимую. Именно в этом и заключалась основная причина аварии. Бункер-накопитель был построен без проекта по эскизам, снятым с такого же бункера, построенного ранее в другом совхозе. При этом высота стоек была увеличена с 4 до 5,3 м без выполнения надлежащих проверочных расчетов.

Рис. 5. Бункер-накопитель до (а) и после (б) обрушения

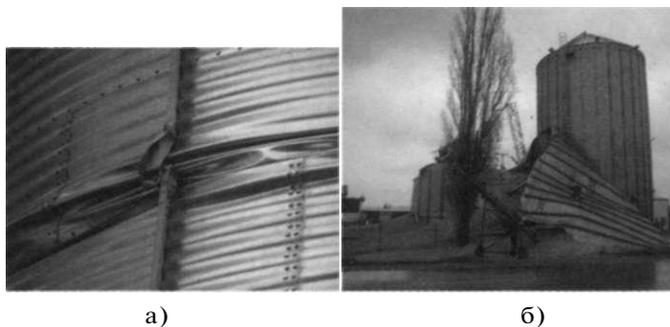
Рис. 6. Повреждение узла вертикальной стойки (а), приведшее к обрушению силоса (б)

Основной ошибкой изготовления стальных емкостных конструкций для сыпучих материалов является отступление от проекта и выполнение ряда узлов либо элементов конструкции не по проекту. Так, на рис. 6а приведено повреждение узла стыковки вертикальных подкрепляющих стоек в силосе для зерна объемом 400 м^3 . Оно возникло вследствие ошибочно измененного сечения стойки по высоте [9]. В результате данная зона конструкции оказалась ослабленной настолько, что вся оболочка потеряла местную устойчивость. При последующей загрузке конструкции силоса произошла авария с полным разрушением сооружения (рис. 6б).

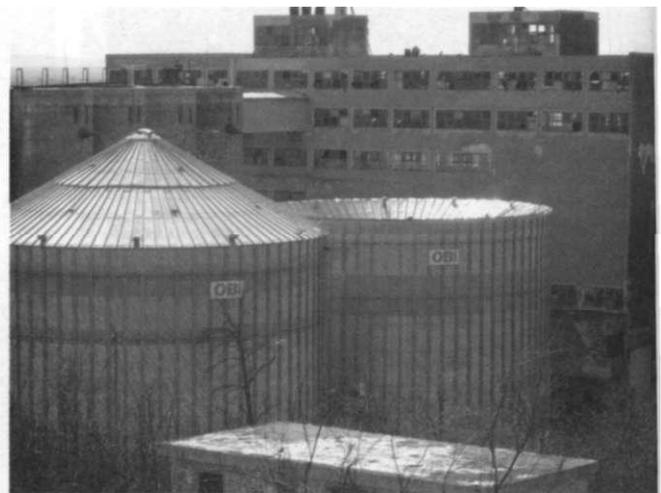
Второй ошибкой данной группы является некачественная подгонка элементов конструкции друг к другу, в результате чего образуются нестыковки отдельных конструктивов. Ситуация усугубляется тем, что емкостные сооружения в своем большинстве имеют значительные размеры, поэтому принятые в отечественной практике, казалось бы, незначительные допуски и отклонения при этом выливаются в довольно существенные погрешности, нарушающие схему работы конструкции. На рис. 7 приведены силосы объемом около 5000 м^3 , в которых из-за чрезмерно боль-

Рис. 7. Выгиб крыши силоса

ших зазоров в узлах соединения основного корпуса и крыши последняя при приложении ветровой нагрузки провалилась внутрь.

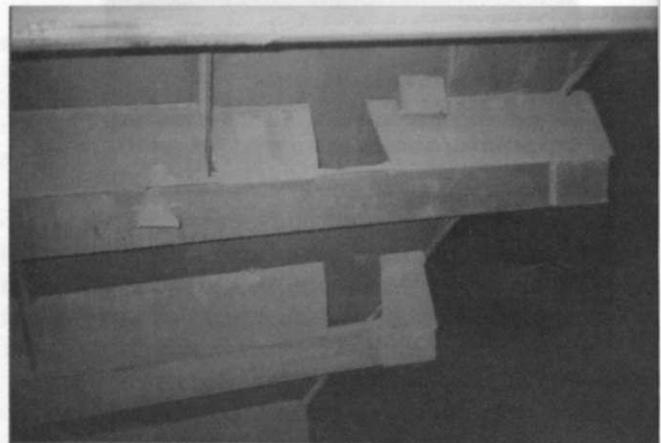
Рис. 8. Коррозионное повреждение стенок бункера

Другой серьезной проблемой является коррозионный износ стальных емкостных сооружений. Такие повреждения считаются наиболее распростра-

ненным дефектом значительного большинства металлоконструкций, однако в отношении стальных емкостей данный вопрос является особенно острым. Во-первых, такие конструкции работают нередко в исключительно агрессивной среде - бункеры для кокса, агломерата, емкости для солей. Скорость коррозии незащищенных участков стали в этом случае может составлять до 0,5 мм/год. Во-вторых, выполнить качественное антикоррозионное покрытие оребренных емкостных конструкций со множеством выступов, углублений и труднодоступных мест оказывается довольно проблематичным (рис. 8). Поэтому довольно часто в практике эксплуатации данному вопросу не уделяется должного внимания и тогда коррозионный износ может достигать 60-80 %.
