## МОСТИ ТА ТУНЕЛІ: ТЕОРІЯ, ДОСЛІДЖЕННЯ, ПРАКТИКА

Д. О. БАННИКОВ

### АВАРІЇ ТА ВІДМОВИ СТАЛЕВИХ ТОНКОСТІННИХ ЦИЛІНДРИЧНИХ СИЛОСІВ ДЛЯ ЗЕРНОВИХ КУЛЬТУР

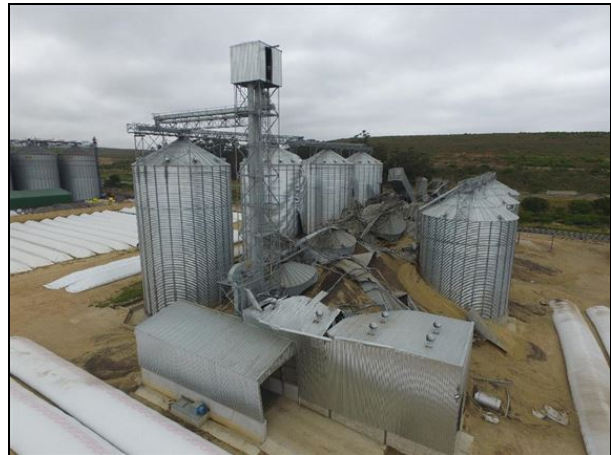
Проте навіть невірною врахування звичайного тиску сипучого матеріалу на стінки ємності вже досить для його руйнування, наприклад під час завантаження (рис. 2). У випадку ж силосного комплексу подібне руйнування однієї споруди практично завжди тягне за собою руйнування й інших споруд (рис. 3).

Рис. 3. Руйнування силосних комплексів

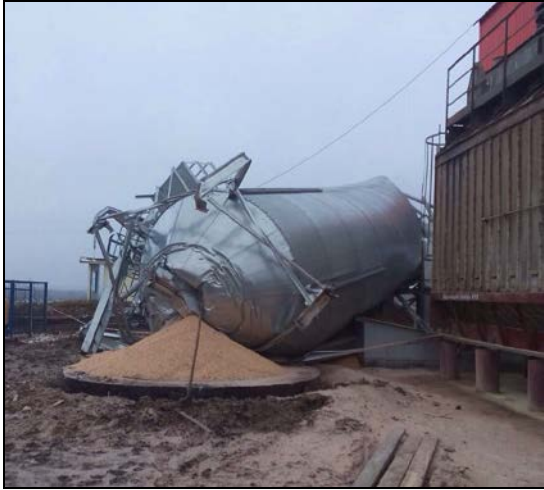
Ще одним важливим аспектом при розробці проектної документації є врахування відповідності самих прийнятих перерізів несучих елементів вимогам чинних нормативних документів для сталевих конструкцій ДБН В.2.6-198:2014 (2014). Особливо це пов'язано із розрахунковими довжинами та гнучкостями опорних елементів, що можуть втрачати стійкість, призводячи до падіння споруди (рис. 8).

Рис. 8. Падіння силосної споруди внаслідок втрати стійкості опорними елементами

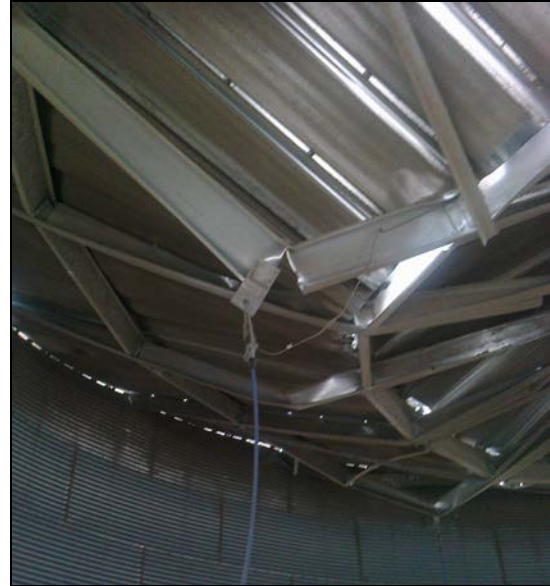
Останнім часом все більше фахівців звертають увагу ще на одну особливість роботи сталевих силосних споруд з гофрованими стінками. Завдяки відносно невеликій товщини самих стінок, а також перерізів інших несучих конструктивних елементів, в практиці все частіше проявляється таке явище як втомне руйнування. Особливо це характерно для елементів покрівлі, яка окрім знакозмінних зусиль від природно-кліматичних навантажень, зазнає ще й постійних згінних та крутильних деформацій від утворення розрідження в споруді під час його фільтраційного витоку (рис. 9).

Проте втомні розрахунки для силосних споруд досить часто просто не виконуються, оскільки дані щодо кількості циклів розвантаження/завантаження вкрай обмежені або взагалі відсутні. До того ж частина силосних споруд використовується для тривалого зберігання зернових культур, а в рік відбувається 4...5 їх циклів роботи. Інша частина застосовується для короткочасного зберігання. Для них кількість циклів становить 4...5 на день, тому їх конструкція повинна мати вищу несучу здатність.

Рис. 9. Руйнування криші силосної споруди внаслідок втомних деформацій

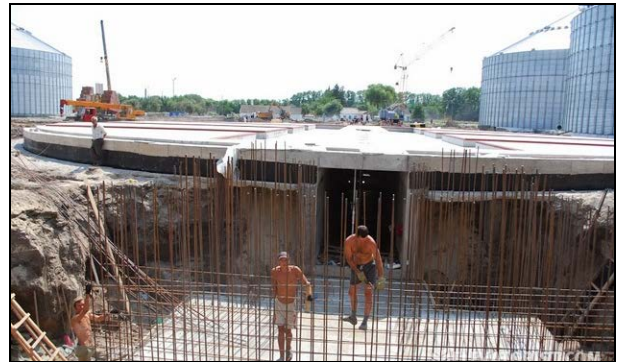
Критичним фактором загальної довговічності силосу є фундамент, який має виконуватися із якісного бетону, що відповідає закладеному в проектну документацію (рис. 10). Також увагу необхідно приділяти герметику, який може призводити до виникнення зайвих турбот при подальшій експлуатації споруд у випадку його невисокої якості. Типовою помилкою при цьому є застосування герметику для вузького діапазону температур (наприклад, від  $-10^{\circ}\text{C}$  до  $+10^{\circ}\text{C}$ ). Між тим в умовах України цей діапазон є набагато ширшим – від  $-36^{\circ}\text{C}$  до  $+36^{\circ}\text{C}$ .

Рис. 10. Повторне влаштування фундаменту у зв'язку із виявленням його невідповідності проектній документації

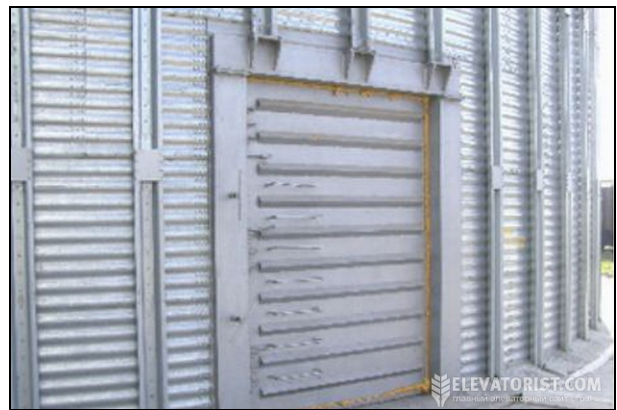
Досить розповсюдженою проблемою монтажу сталевих силосів є розташування болтів без узгодження із проектом. При цьому нерідко має місце підрізка листів обшивки споруди «за місцем», наприклад для влаштування входних люків, що зменшує відстань між отворами болтів і кромкою листа (рис. 11). На практиці це

Рис. 11. Розташування входних люків з порушенням відстаней між болтовими отворами

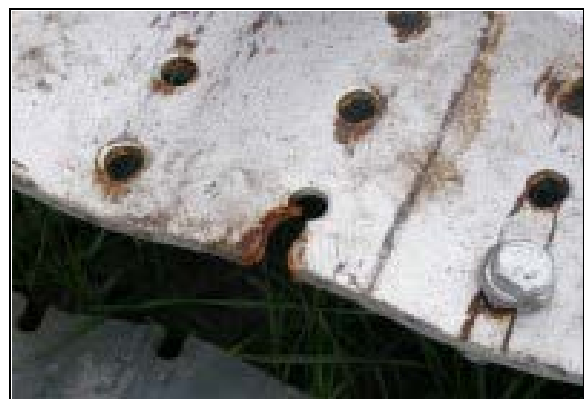
призводить до виключення із роботи частини болтів і створення потенційно аварійної ситуації, як наприклад, розрив обшивки (рис. 12).

Рис. 12. Розрив обшивки силосної споруди в місці розташування болтових отворів

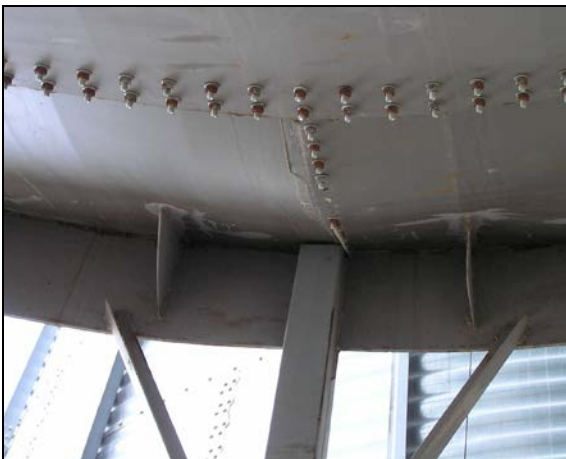
Також зустрічаються випадки, коли частина болтів в з'єднанні замінюється на болти більш низького класу (наприклад, класу 5.8 замість класу 8.8). При подальшій роботі силосної конструкції це проявляється досить чітко, коли частина болтів низької міцності «відстрілюється» від з'єднання (рис. 14).

Рис. 14. Руйнування частини низькоміцних болтів в болтовому з'єднанні

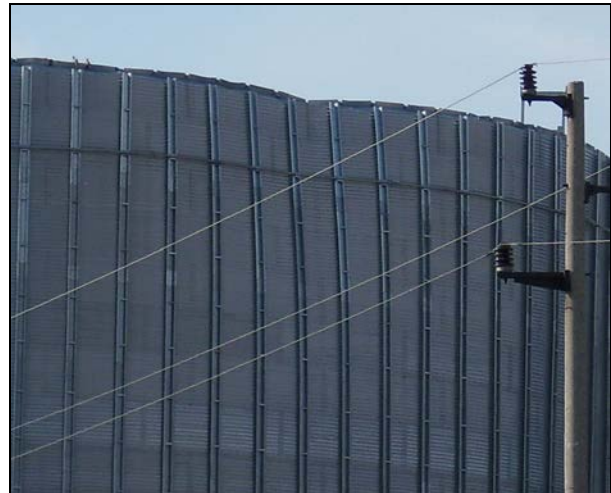
Додатково під час проведення монтажних робіт варто пам'ятати, що сталеві тонкостінні циліндричні силоси з гофрованими стінками нерідко мають значну висоту. При цьому можливим є накопичення відхилень в розмірах від проектних на досить суттєву величину. Якщо подібні відхилення мають однобічний характер, то можливо утворення так званої «елипсоїдності» на рівні верхньої грані обшивки, що при невеликих навантаженнях вже сприятиме втраті стійкості цією частиною конструкції (рис. 15).

Рис. 15. Деформація корпусу силосної споруди внаслідок її «елипсоїдності»

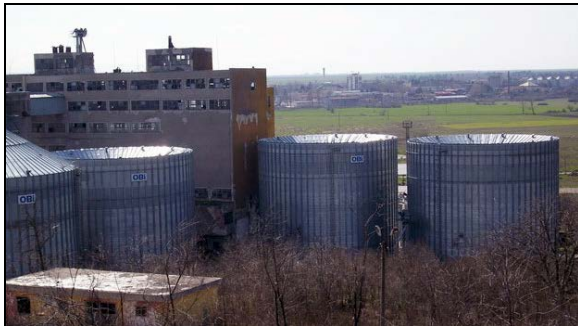
По-друге, у випадку швидкого вивантаження значних обсягів зернового матеріалу, який зберігається в силосній споруді, завдяки явищу фільтраційного витoku не завжди тиск всередині ємності може швидко стабілізуватись. В результаті утворюється розрідження, яке може втягувати кришу силосу всередину конструкції (рис. 18).

Рис. 18. Втягування крихи силосної споруди внаслідок утворення розрідження повітря при розвантаженні
