В.Л. ГОРОБЕЦ<sup>1</sup>, О.М. БОНДАРЕВ<sup>2\*</sup>, В.М. СКОБЛЕНКО<sup>3</sup>

## О РАЗРАБОТКЕ МЕР ОБЕСПЕЧЕНИЯ БЕЗОПАСНОСТИ ЭКСПЛУАТАЦИИ ЭЛЕКТРОПОЕЗДОВ ЭР1, ЭР2 ЗА ПРЕДЕЛАМИ УСТАНОВЛЕННОГО СРОКА СЛУЖБЫ

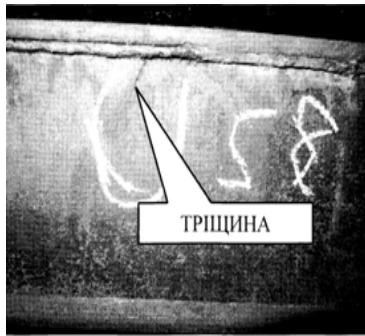
Рис.1. Трещина на поперечной балке рамы тележки электропоезда ЭР9М

На рис. 1-3 приведены виды элементов несущих конструкций, в которых при проведении вибрационных испытаний, а также в процессе эксплуатации образовались трещины [7].

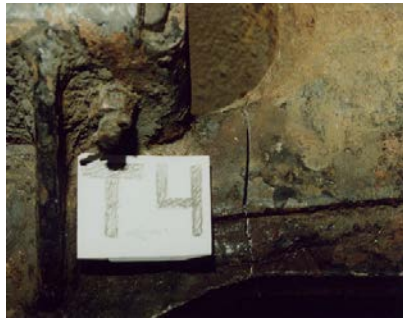
Рис. 2. Трещина в продольной балке рамы тележки, возникшая при проведении вибрационных ресурсных испытаний.

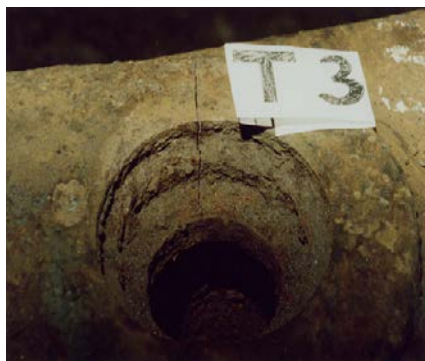
Рис. 3. Трещина в зоне шкворневого узла балки рамы моторной тележки электропоезда ЭР1.
