**Артемчук В.В.**Дніпропетровський національний  
університет залізничного транспорту  
ім. академіка В. Лазаряна,  
м. Дніпропетровськ, Україна**МЕХАНІЗМ ЗНОШЕННЯ ЕЛЕМЕНТІВ  
РАВТОЗЧЕПНОГО ПРИСТРОЮ  
РУХОМОГО СКЛАДУ****Вступ, постановка проблеми**

**Метою** даної роботи є дослідження механізму зношення елементів автозчепного пристрою рухомого складу, що дозволить в подальшому більш точно підібрати зносостійкий наплавочний матеріал.

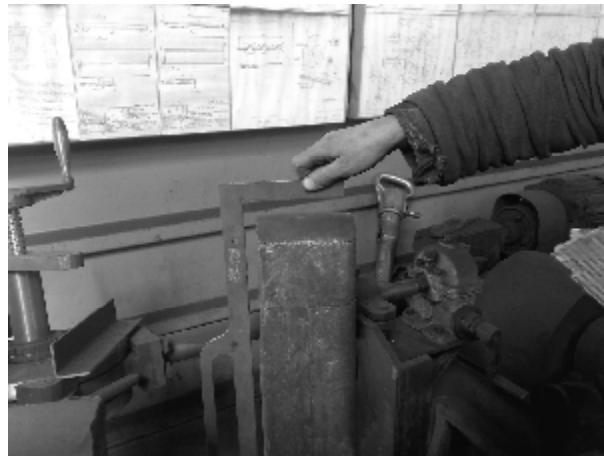
Рис. 2 – Визначення зносу шаблоном корпусу автозчепу електровозу ЧС 2

Зупинимося на ділянці 1 корпусу автозчепи (рис. 1) і ударної поверхні упорної плити, які найбільше зношуються (рис. 2). Для визначення причин, що приводять до значного зносу торцевої частини хвостовика та упорної плити, проаналізуємо механізм зношування вказаних ділянок.

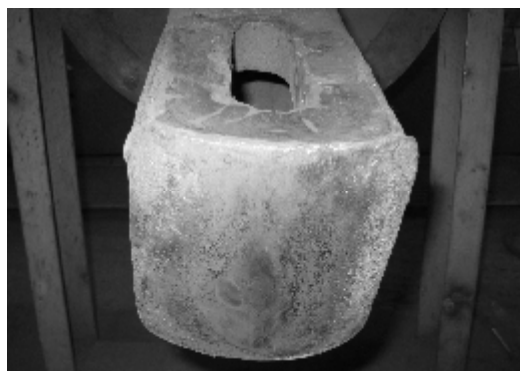
Рис. 5 – Ударна поверхня хвостовика корпусу автозчепу:  
а – електровоза ЧС7; б – вантажного вагону

При детальному розгляді рельєфу поверхні торцевої частини хвостовика корпусу автозчеплення і ударної плити, що контактує з нею, визначити вид зносу однозначно не можна. Вивчаючи конструктивні особливості автозчепного пристрою, умови експлуатації і рельєф ударних поверхонь (рис. 5, 6), можна припустити, що на вказані поверхні діє складна комбінація видів зношування: зминання з абразивним (умовно ударно-абразивне) з прослизанням та зминання з втомленим (умовно ударно-втомлене) з прослизанням. Розглянемо їх детальніше.

На рис. 5, 6 показані типові рельєфи ударних поверхонь автозчепу та ударної плити. Абсолютна більшість досліджених ударних поверхонь хвостовиків автозчепів має більш менш виражену пляму в середній частині з відносно рівномірною шорсткістю, проте з віддаленням від середньої частини до периферії можна спостерігати подряпини, риски завдовжки до 10 мм і більше. Також можна відмітити, що риски мають певний напрям – від центральної точки ударної поверхні до периферії або від центральної вертикальної осі і мають в основному горизонтальний напрямок. Відмінність в спрямованості слідів зносу, очевидно, пов'язана з експлуатаційними і технологічними особливостями і для досліджень у даному контексті цікавості не представляє. Проте важливим моментом вивчення даного питання є з'ясування механізму формування спостережуваного рельєфу. Як видно, не під один з перерахованих видів зношування (умовно ударно-абразивний і ударно-втомлений) у чистому вигляді досліджуване зношування віднести не можна.

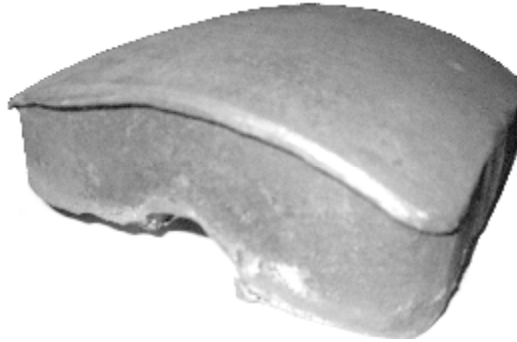
Суттєво впливає на зношення ударних поверхонь пластична деформація основного металу. До моменту постановки локомотива на ремонт об'єму ПРЗ або КР знос ударних поверхонь автозчепу і упорної плити досягає максимальних значень, по краях поверхні автозчепу, що зношується, спостерігається розклеп (рис. 10), що досягає 7 мм, краї нерівні, є сліди крихкого викришування.

Рис. 10 – Залишки розклепу ударної поверхні хвостовика корпусу автозчепу
